# Prosjektrapport

## A66 Efteløt kirke

Kongsberg kirkelige fellesråd

### Istandsetting tak og takstol 2019-2020

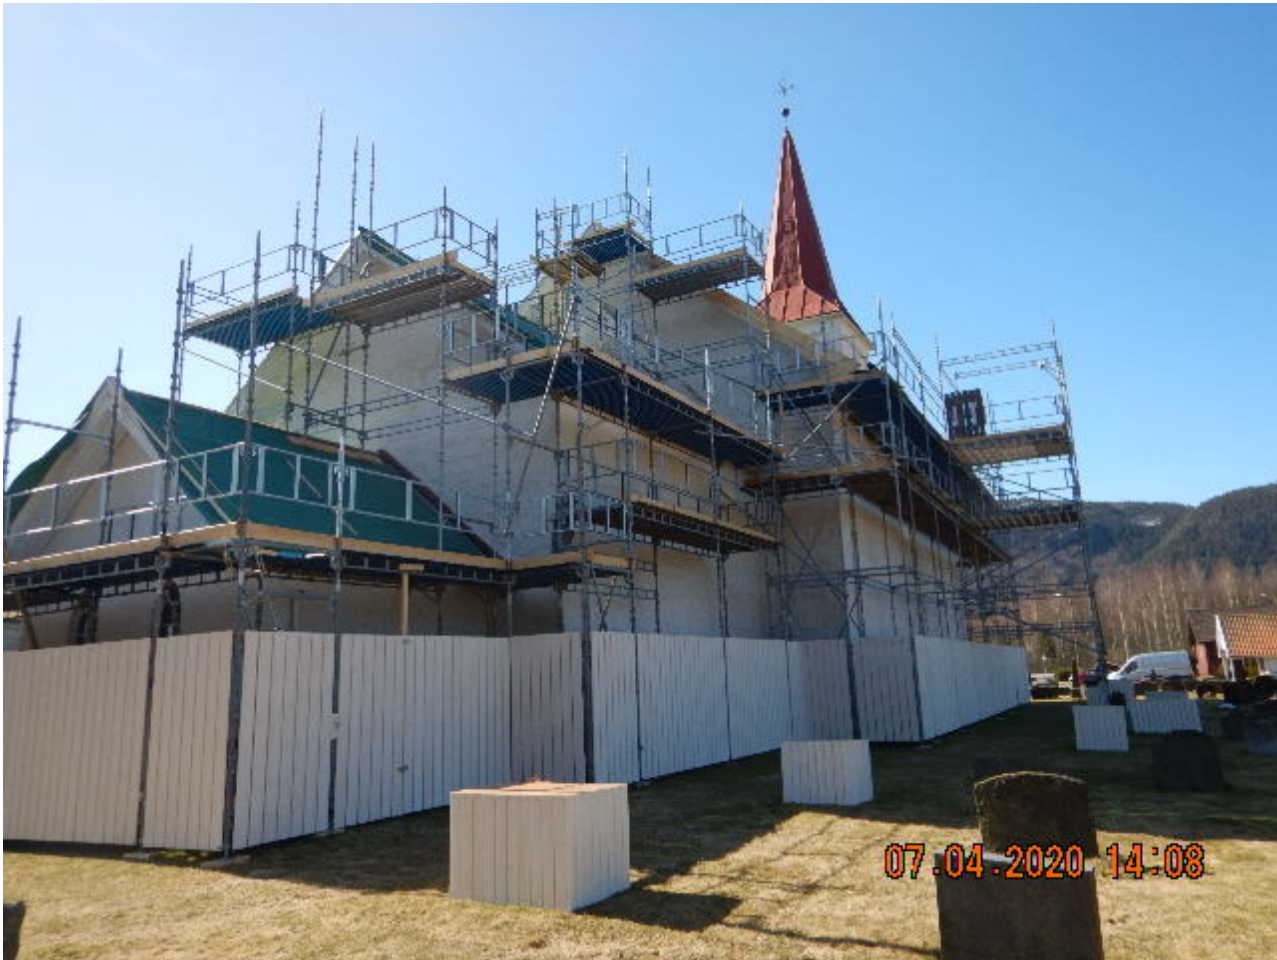
Det er benyttet frittstående stålstillas uten forankring i veggene. Stillaset har i tillegg vært innplanket for å hindre adkomst og øke sikkerheten under gjennomføringen.

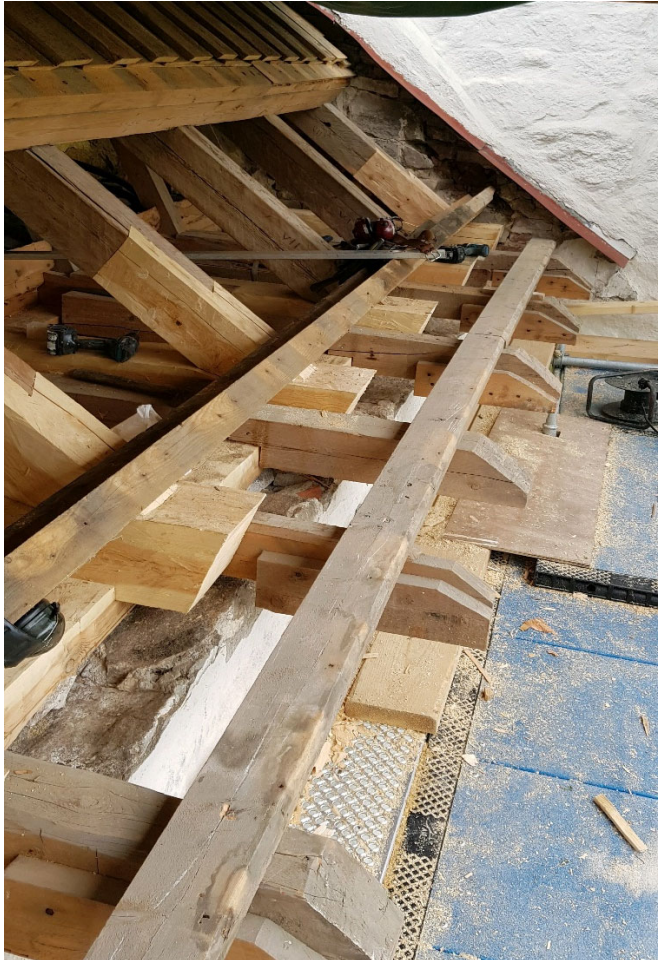
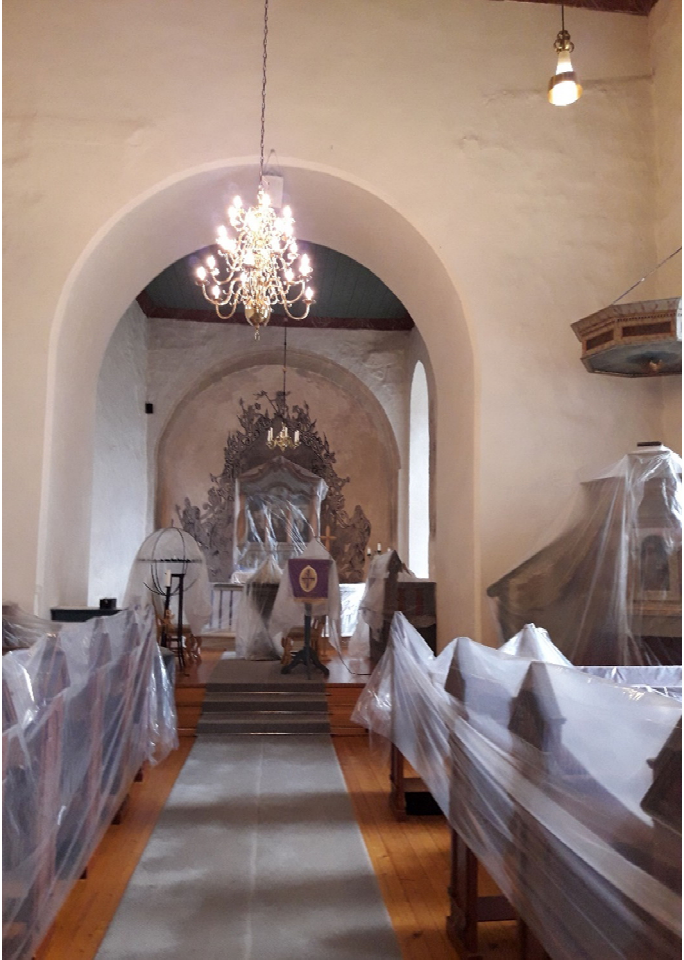
Det har ikke vært nødvendig med innvendige stillaser eller stempling. Råteskadene er i sin helhet reparert utenfra, på murkronene.

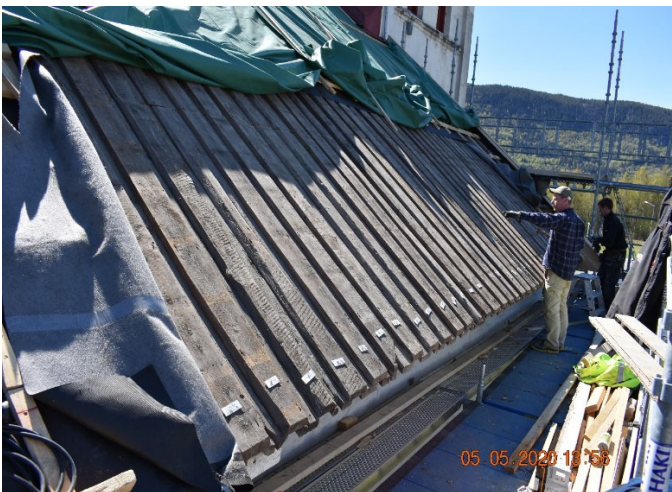
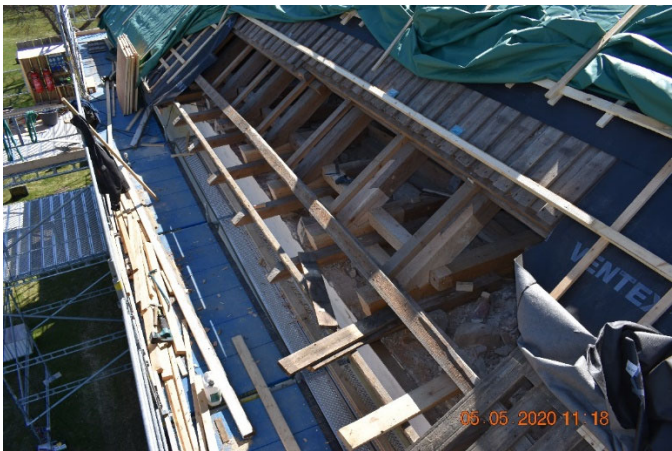
Øverst: Undertaket rengjort og klargjort for åpning.  
Nederst: Eksempel på en begrenset åpning ved takfoten for å komme til opplegget på murveggene.

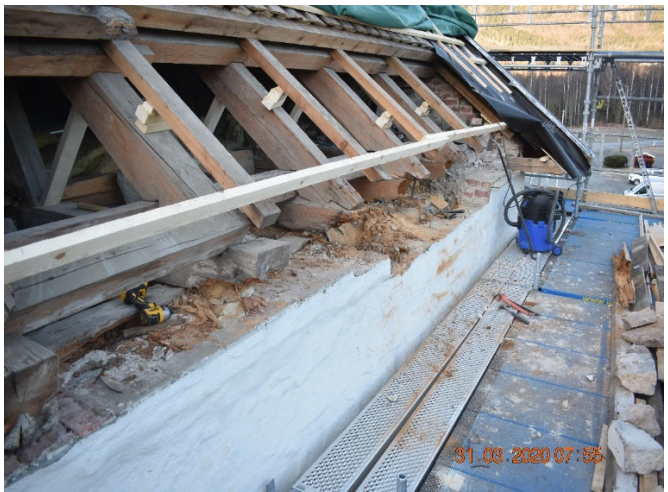
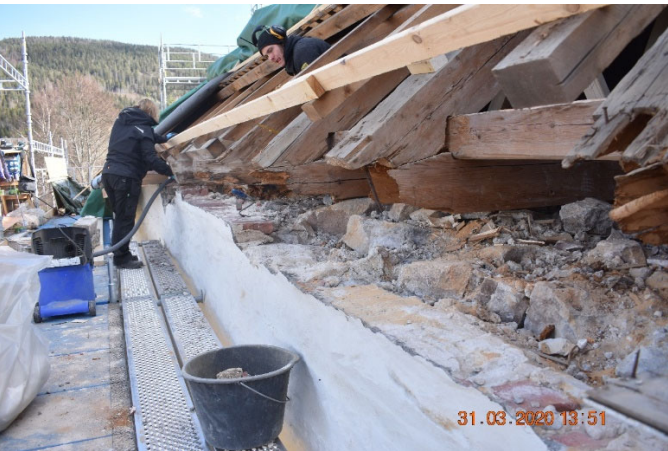
Skadeomfanget i takstolens opplegg på murveggene var betydelig. Murremmer var stedvis forsvunnet. Her pågår rengjøring og rens av skadesone, og klargjøring for kjemibehandling.

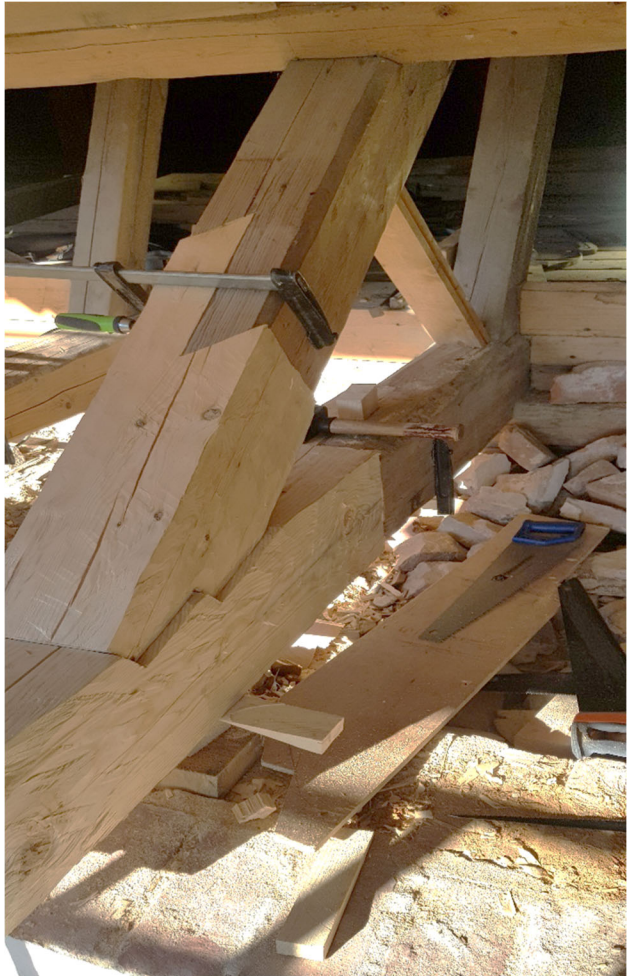
Reparasjonsarbeidet er i sin helhet utført utenfra: Eksempel på skjøt av loftsbjelke med ny del over murkronen. Over kirkerommet er loftsbjelken bevart in-situ.

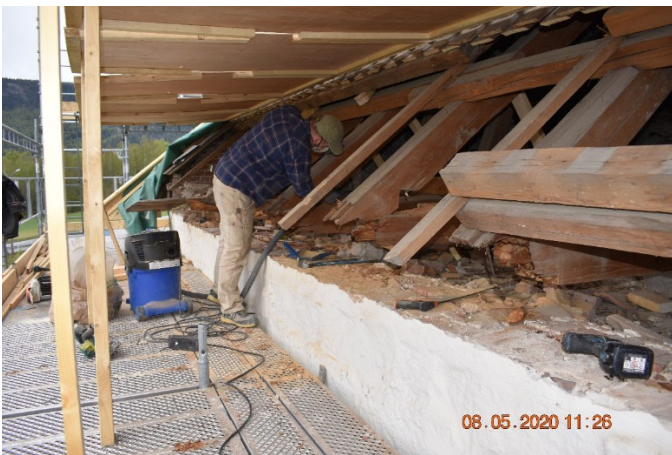
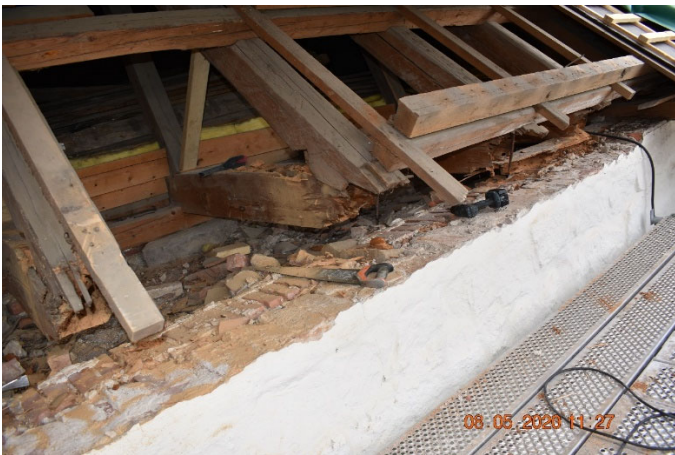
Øverst: Sanering av murkrone. Murremmer kunne stedvis støvsuges opp. Nederst: Eksempel på loftsbjelker med omfattende vednedbrytning.

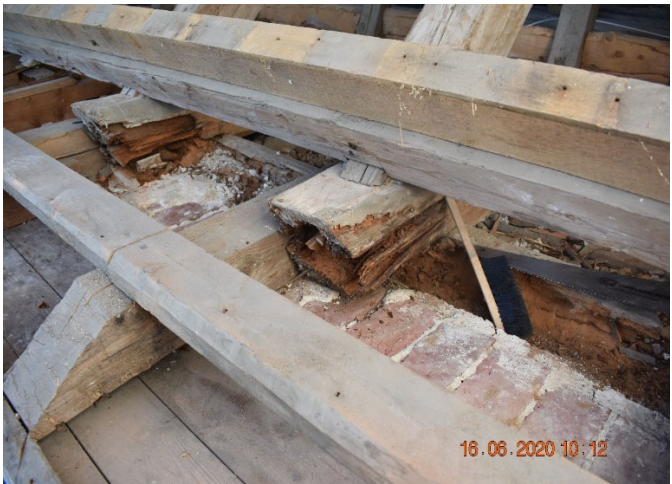
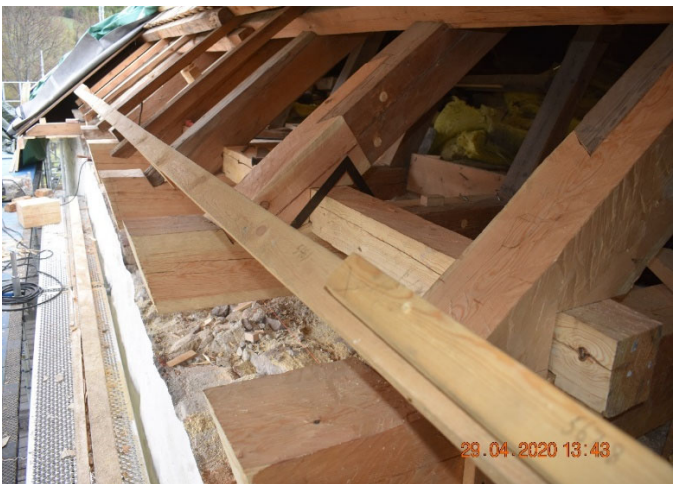
Øverst: Både sammenføyninger og murremmer var stedvis forsvunnet. Nederst: Samme sted etter sanering og reparasjon loftsbjelker og sperrer.

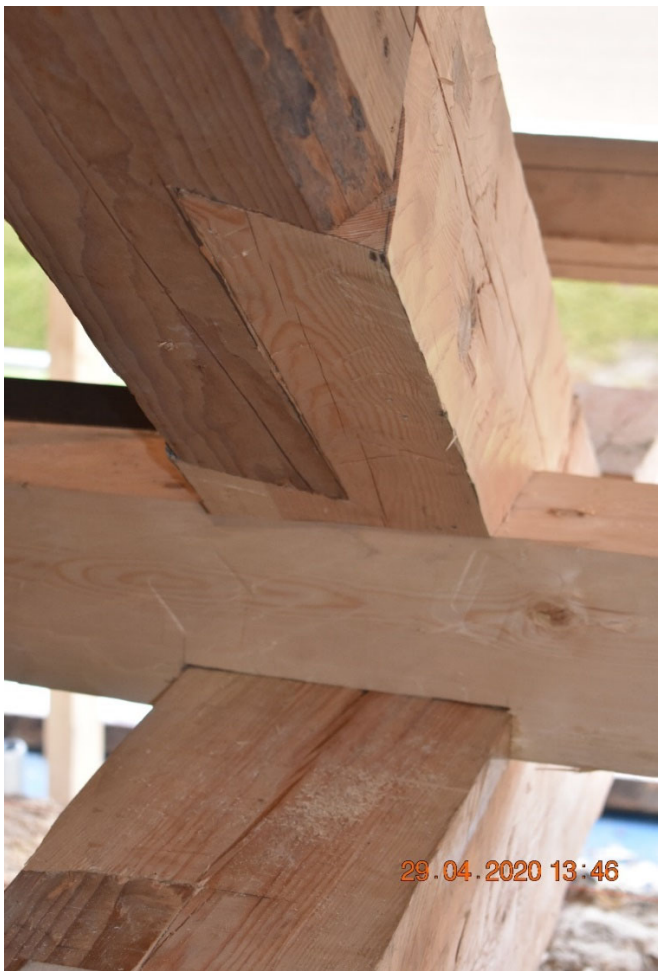
Eksempel på reparasjon og ny sammenføyning mellom murrem, loftsbjelke og taksperre.

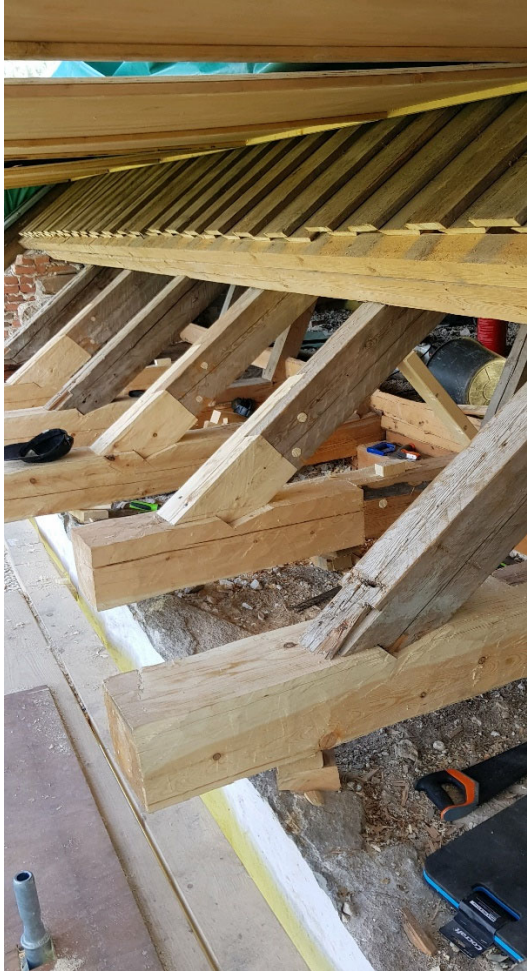
Eksempel på fullført reparasjon av loftsbjelker og taksperrer på korets sydvegg. Her gjenstår innlegg av ytre murrem.

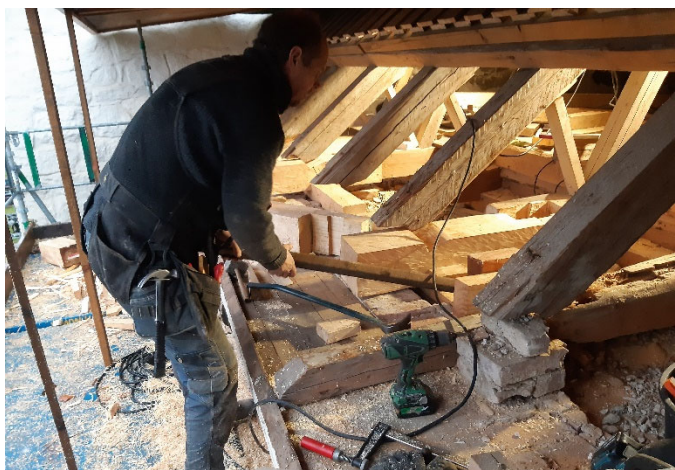
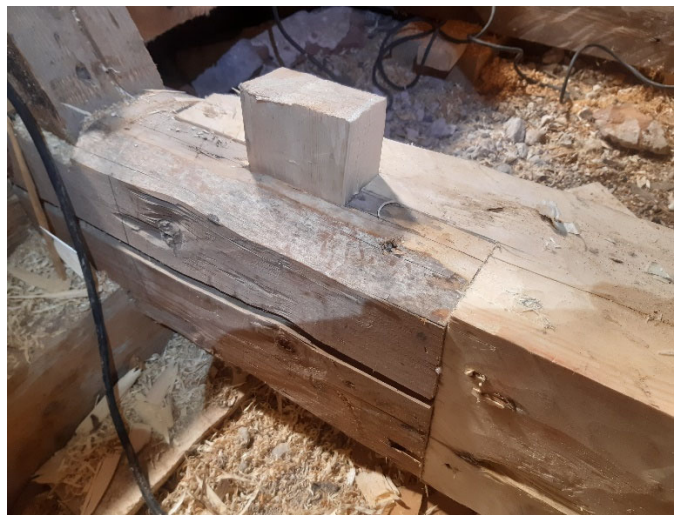
*Øverst: Fra arbeidet med remontering av ‘puslespillet’ på korets nordvegg. Nederst: Samme sted med begge murremmer, loftsbjelker og sperrer på plass.*

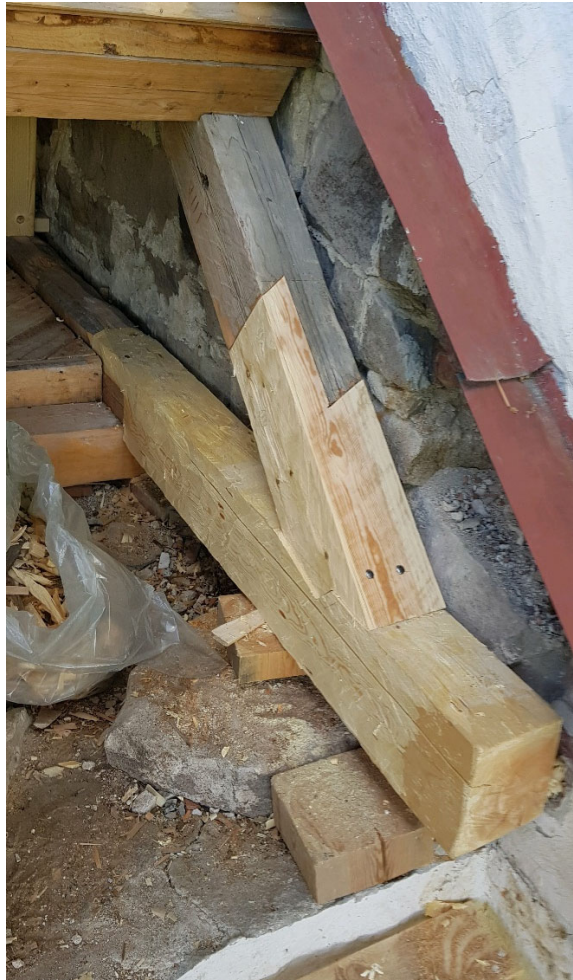
*Eksempel på bladskjøt med løs kile og plugger: Kilen danner i praksis en kam og trekker samtidig skjøten tett sammen. Treplugger låser skjøten.*

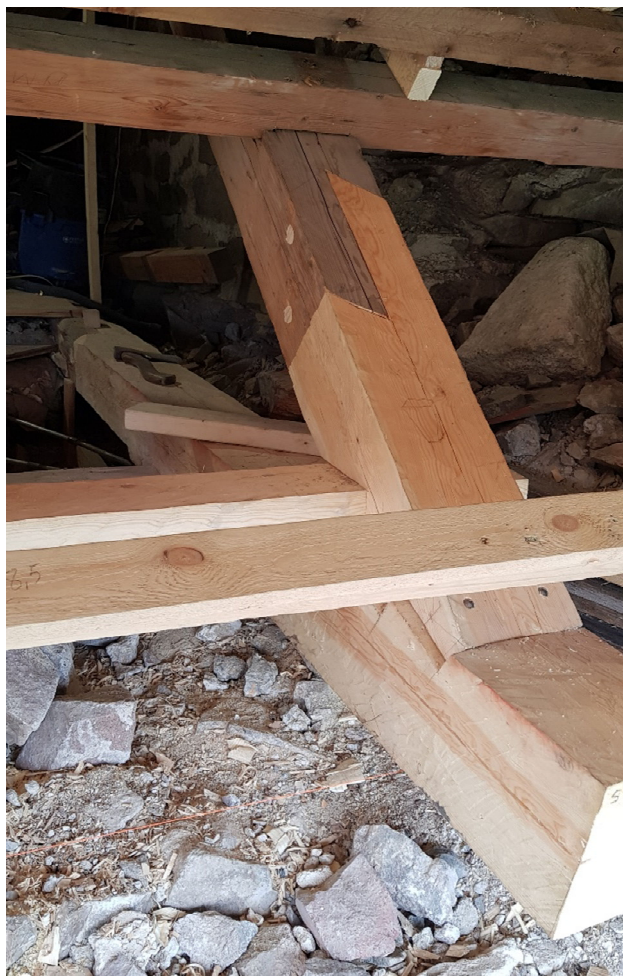
*Eksempel på reparasjon av det typiske skadepunktet på murkronen: Forbindelsen mellom loftsbjelke og taksperre.*

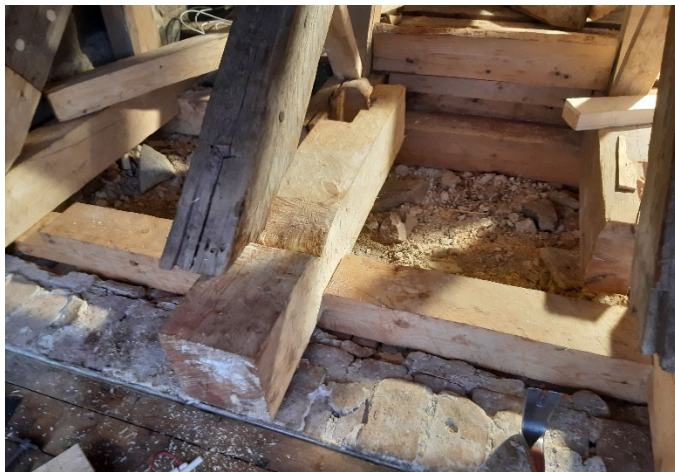
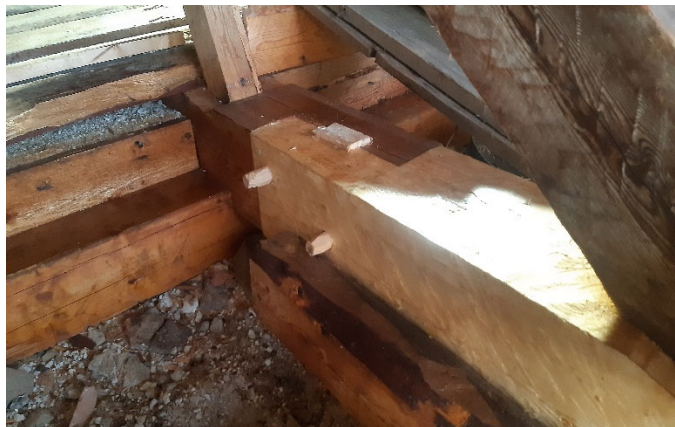
*Eksempel på bladskjøting av taksperre med spisse ender; og sperrefot som står med dobbel forsats ned i loftsbjelken.*

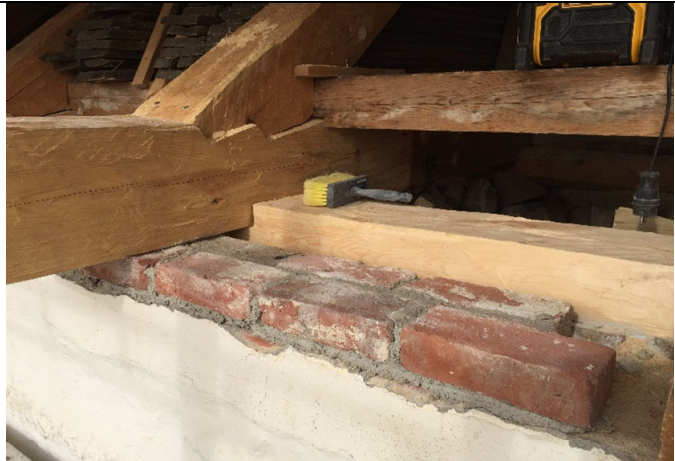
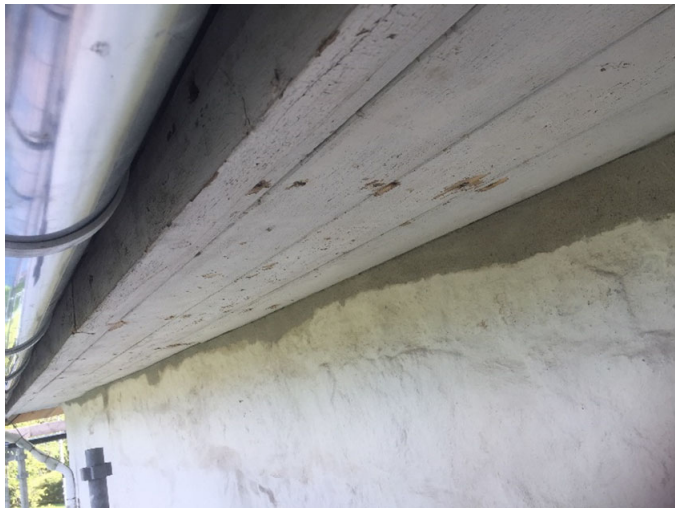
Øverst: Oppmuring av ytre veggliv, inntil ny murrem (her gjentas løsningen fra 1878). Nederst: Remontert gesims og kalkpusset veggliv.

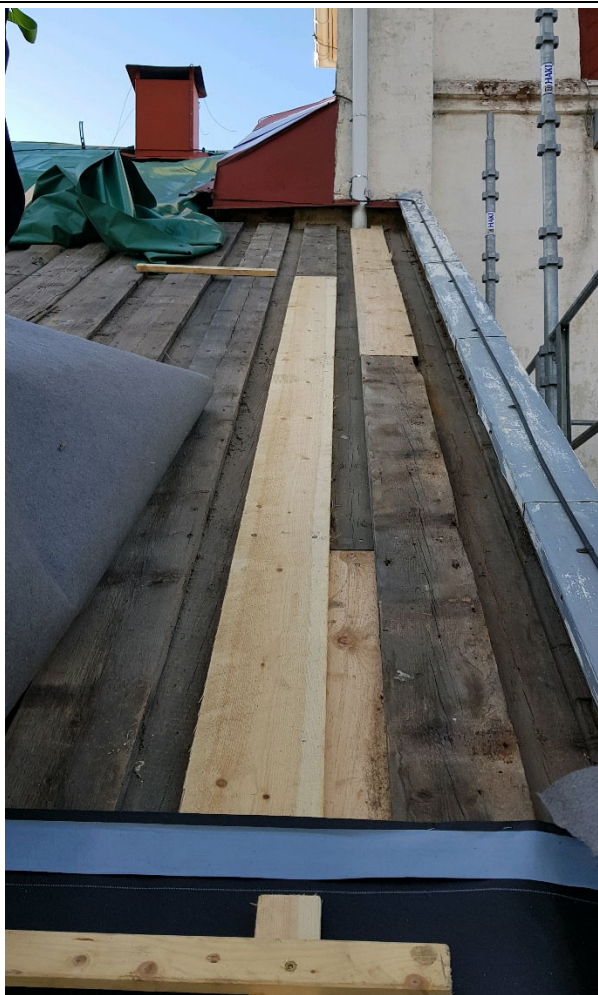
Undertaket har vært i god stand. Kun enkelte bord er skiftet ut.

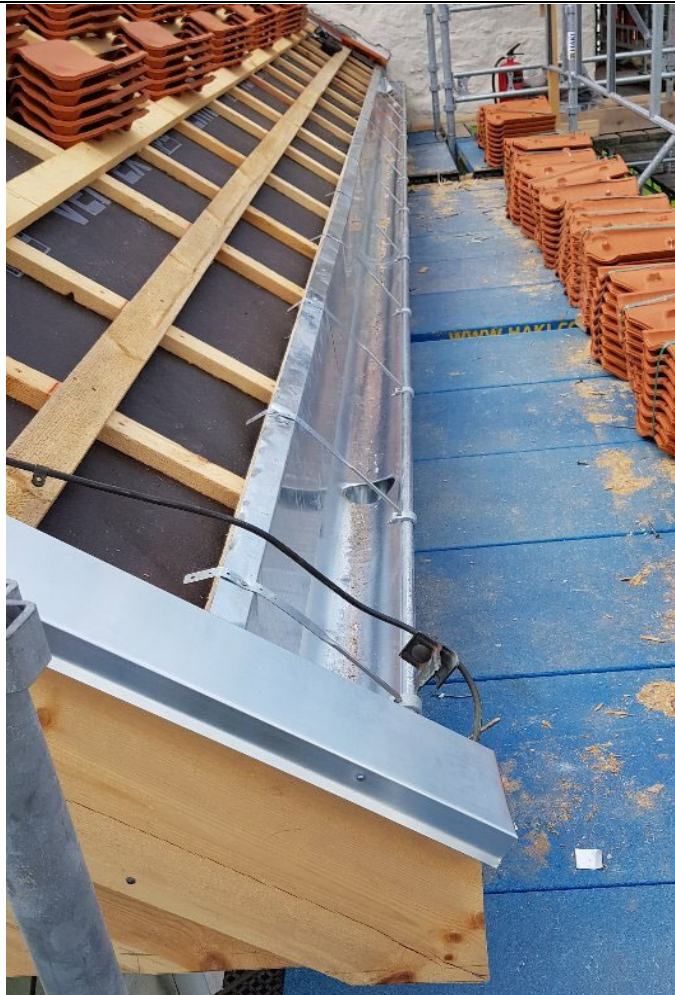
Eksempel på ny opplekting med kvalitetsmaterialer av godt malmen furu, ditto vindskier, samt renner og beslag av sink.

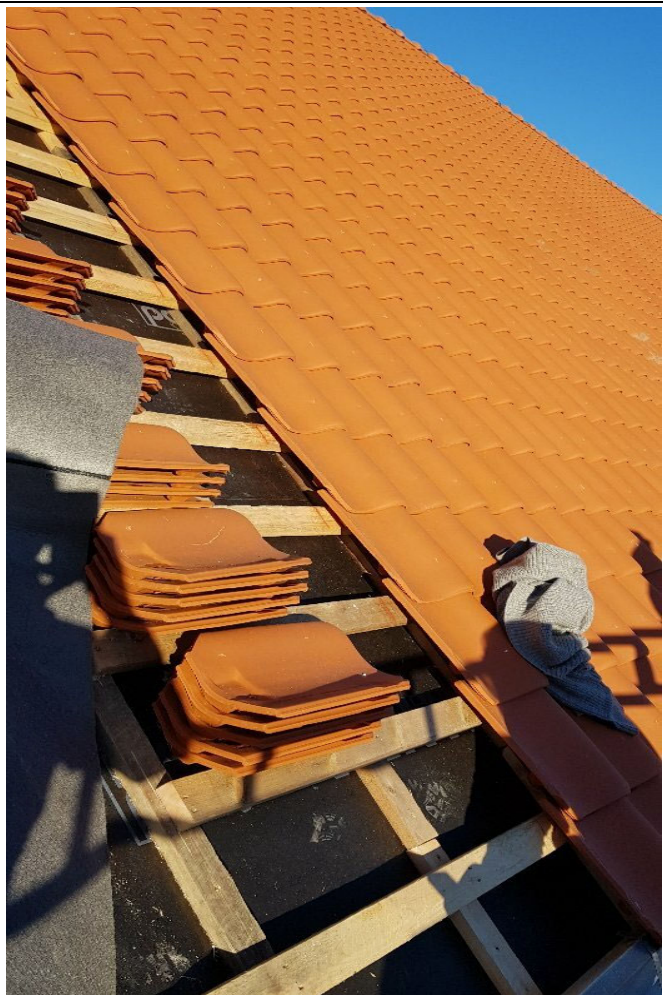
Eksempel på nær fullført yttertekking med tradisjonell teglrød, enkeltkrum takstein av typen Pottelberg 451.

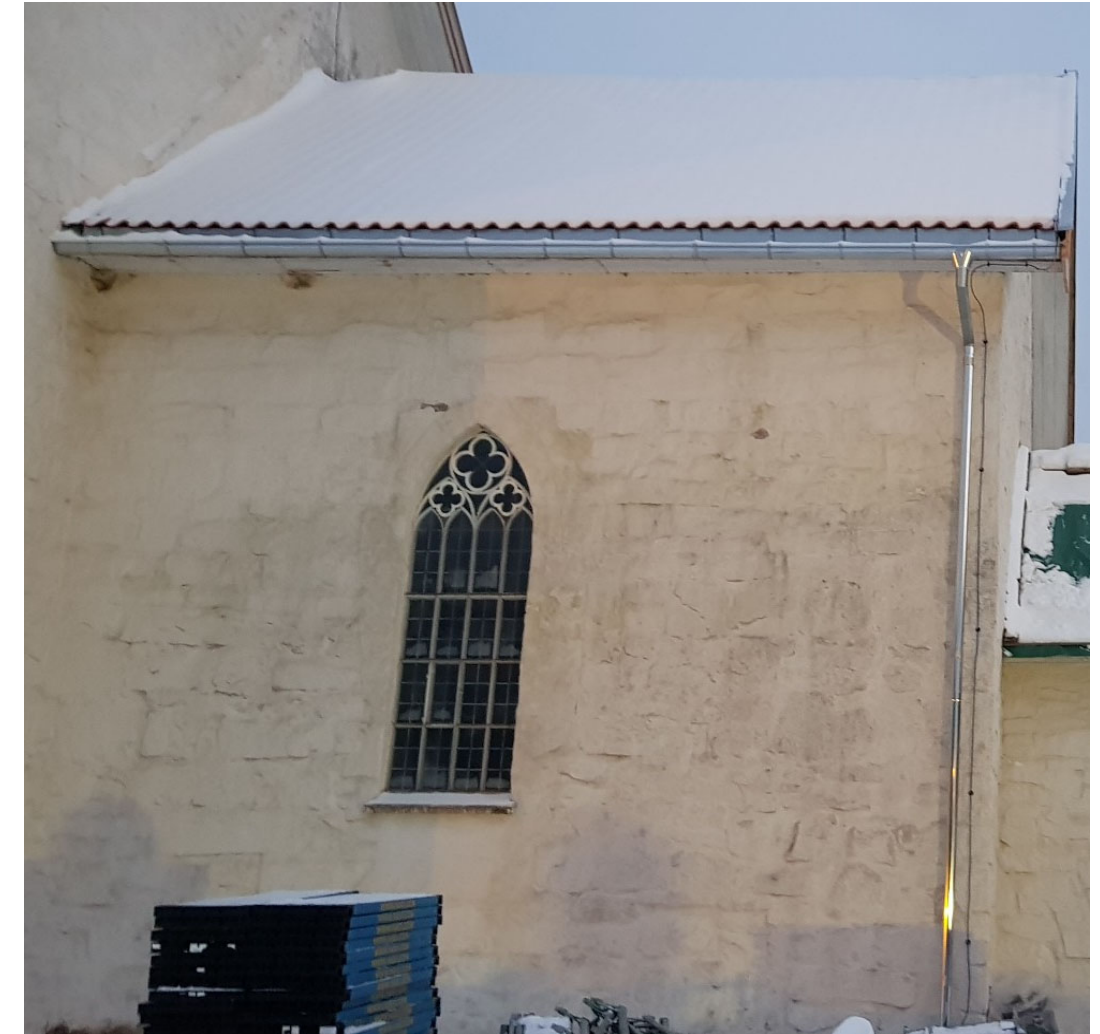
*Fullført istandsetting av kirkens hovedtak over skip og kor. Her har det kommet nysnø på den nye yttertekkingen. Sakristiets tak vil bli omtekket i forbindelse med installasjon av slokkeanlegg i 2021.*
