RAPPORT

Melhus kirke

Fasader - tilstand murverk

DOKUMENTKODE: 418025-RIB-RAP-100

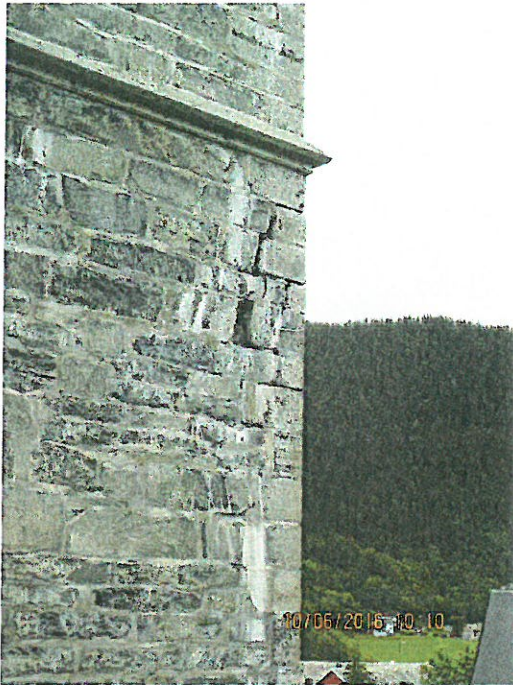
Ved befaringen ble det registrert nokså store skader i tårnets sydvestre hjørne, med behov for sikringstiltak. Her ser man omfattende utfall av fuger, og det ble observert enkelte løse stein (figur 2, 3, 4 og 5). Veggflatene i tårnet har også kalkutfellinger, men disse kan være gamle. Takrenner og nedløp ser ut til å tilfredsstillende tilstand og funksjon, selv om dimensjonene er nokså små. Det var ikke mulig å se en klar årsak til at skadene er spesielt fremtredende akkurat i dette området. Vi vil likevel påpeke noen mulige skadeårsaker: Skadene har i hovedsak oppstått på det mest slagregnutsatte hjørnet/siden av tårnet (sør/vest), og ikke på den øverste delen av tårnet. Den øverste delen av tårnet er litt inntrukket, slik at vann/fukt som kommer på øverste del av tårn renner ned langs veggen og over skrå gesimskant. Det er også observert fukt i forbindelse med skodder i tårn. Disse faktorene kan bidra med forhøyet fuktighet i den delen av veggen der skadene har oppstått.

Figur 2. Parti med skader, vestside tårn

Skadene i tårnet må prioriteres, og sikringsarbeider må utføres så snart som mulig. Videre må lekkasjen gjennom takvinduet over koret utbedres.

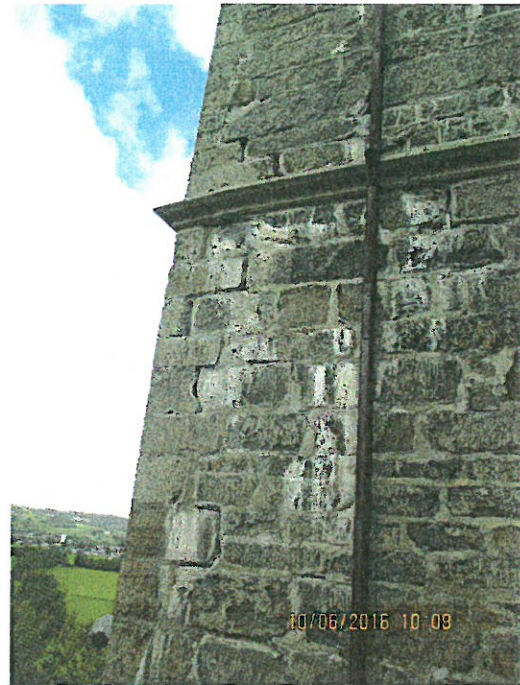
Figur 3. Parti med skader, sydside tårn

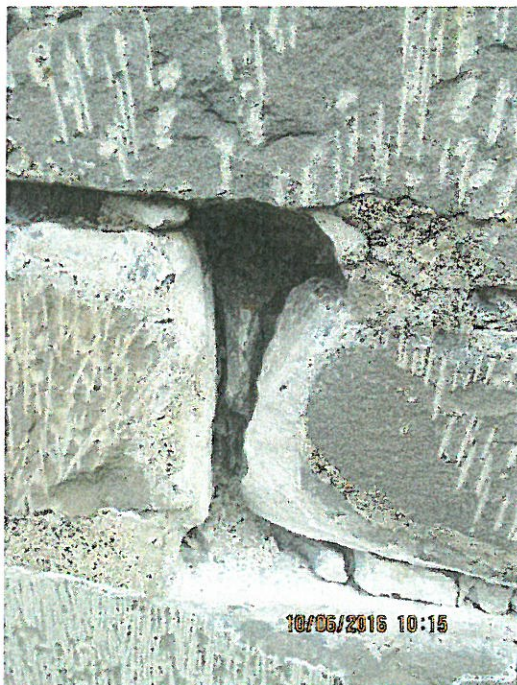
Figur 4. Eksempel på skade, utfall av fuger.

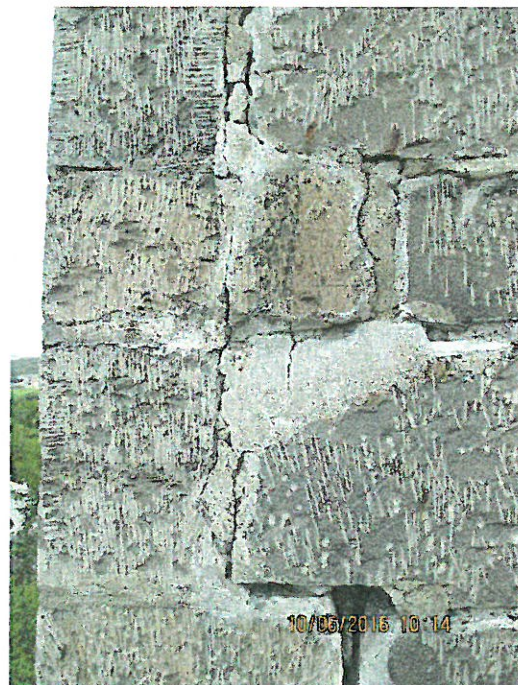
Figur 5. Riss og utfall av fuger.

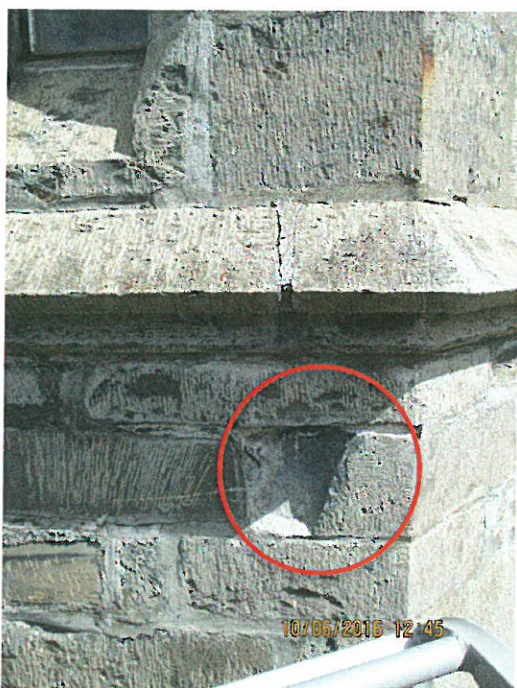
På sidetårnet mot syd ble en enkelt oppsprukken stein fjernet ved befaringen på grunn av fare for nedfall (figur 6).

Figur 6. Sidetårn. I rødmarkert område ble løs stein fjernet.

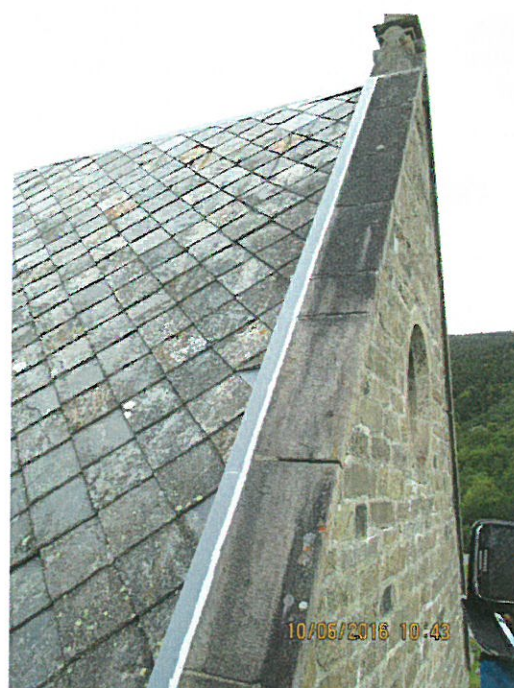
Sydveggen har en del riss og skadete fuger, men dette er spesielt tydelig på tverrskipsveggen. Her har det tidligere blitt etablert beslag på toppen av gavlen. Mens beslaget fortsatt ligger intakt på nordsiden av kirken har det blåst ned på sydsiden. Fuktinntrenging skjer nå gjennom skadede fuger, og forplanter seg nedover i vegglivet (figur 7, 8, 9 og 10). Det har også oppstått frostskafer på teglstein innvendig på loft mot syd. Videre er det også en del utfall av fuger og skader i koret. Korets strebepilarer har en utforming som i liten grad leder vann vekk fra murlivet, dermed blir området skadeutsatt (figur 11). Dette er vanskelig å endre uten å gjøre for store arkitektoniske inngrep, slik at man heller må ta sikte på jevnlig vedlikehold.

Figur 7. Gavlen på tverrskipets sydvegg har utfall i fuger. Tidligere montert beslag har blåst av.

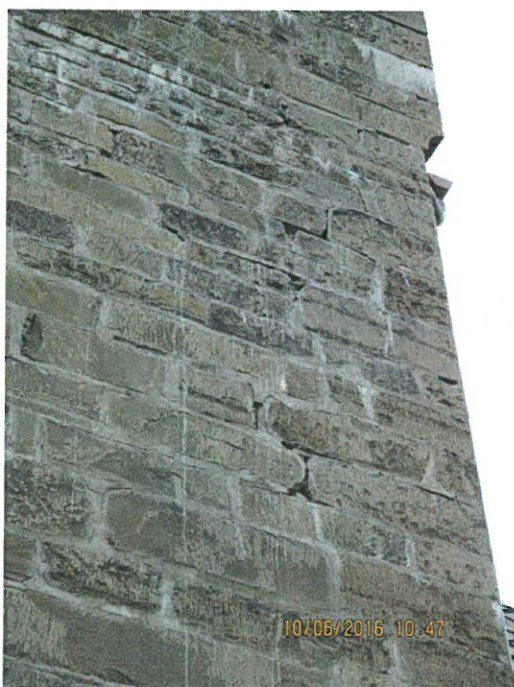
Figur 8. Skader på tverrskipets sydvegg.

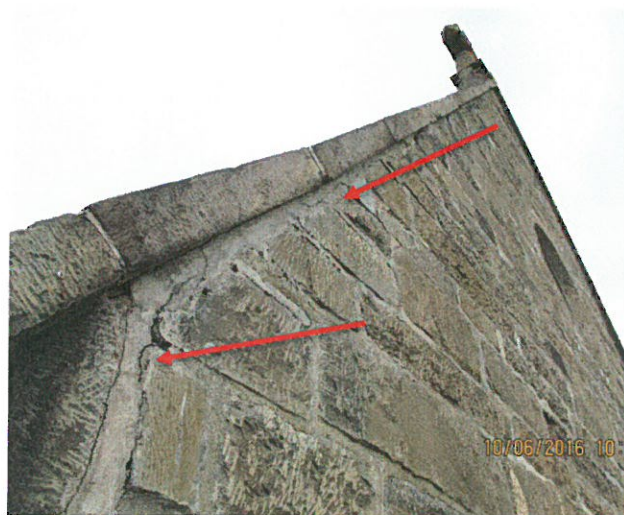
Figur 9. Riss nedover langs gavl på tverrskipets sydvegg.

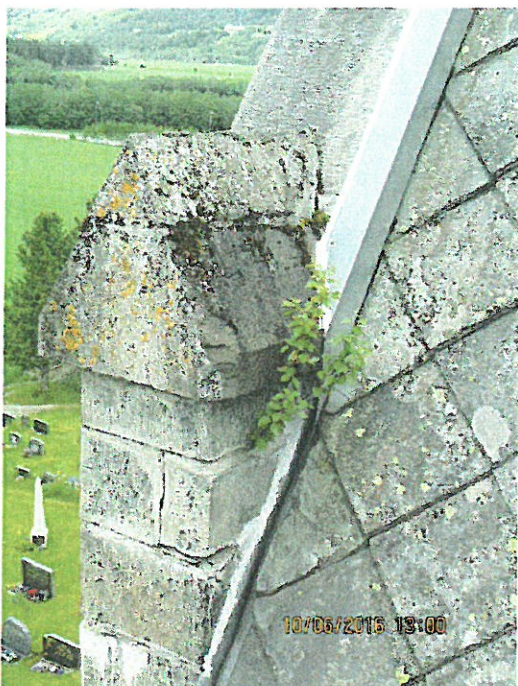
Figur 10. Begroing bør fjernes.

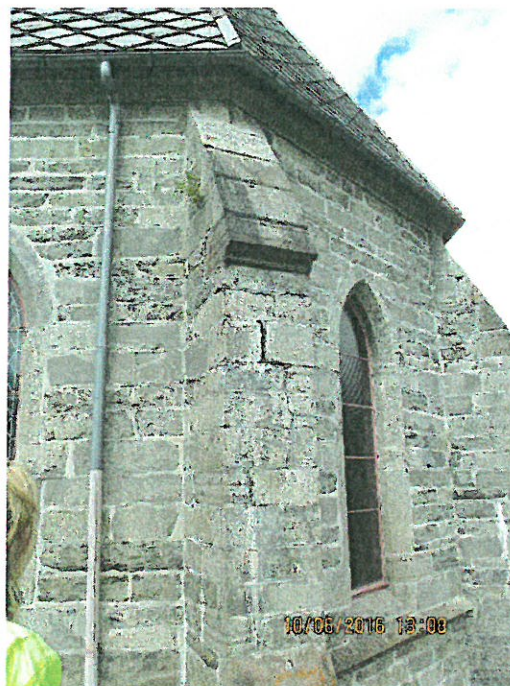
Figur 11. Kor. Strebepilarene er utformet slik at vann ikke ledes bort fra murlivet i tilstrekkelig grad.

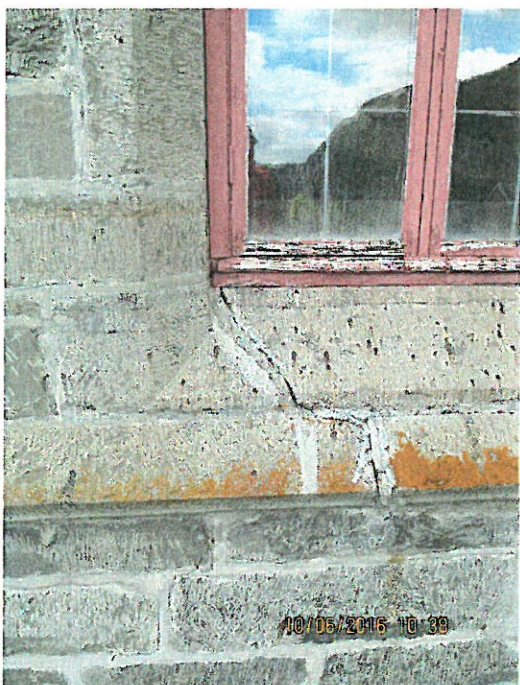
Kirkens trevinduer er malingslitte med noe tørt og oppsprukket treverk på de mest fuktutsatte elementene. Støpejernsvinduene (både i tak og fasade) har overflatekorrosjon. Samtlige vinduer har behov for ny overflatebehandling (se figur 12 og 13).

Figur 12. Malingslitt vindusinnramming (riss i sålbenk).

Trevinduer og støpejernsvinduer har behov for ny overflatebehandling. Det benyttes linoljemaling på trevinduene. På støpejernsvinduene fjernes all overflatekorrosjon og det legges rusthindrende olje på bart metall (Owatrol), deretter 2-3 strøk Bengalack. Samtidig utredes mulig løsning på trevinduer/skodder i tårn, som kan forhindre at regnvann trenger inn ved kraftig regnvær/vind.

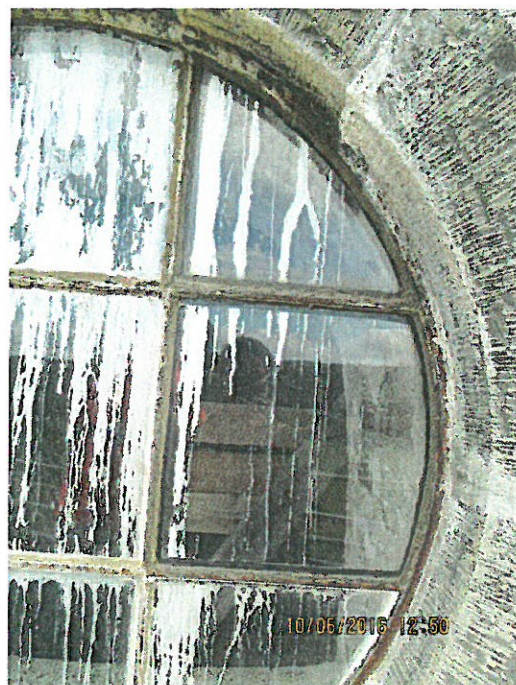
Figur 13. Korrosjon på støpejernsvindu. (Kalkutfelling på glass.)

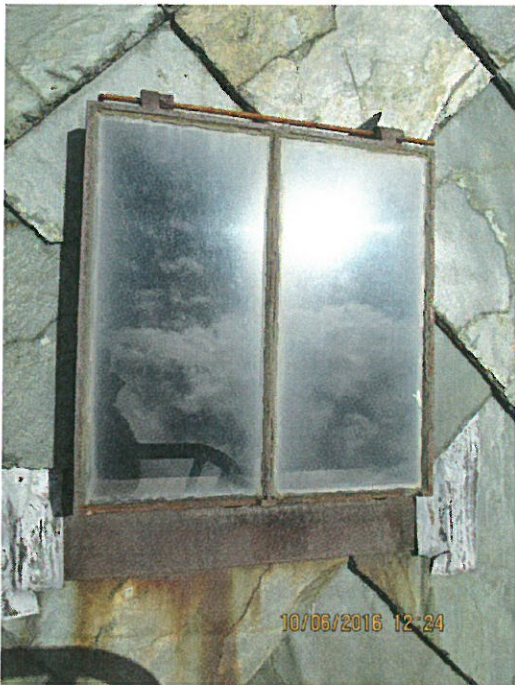
På korets nordside ble det observert aktive lekkasjer gjennom et av takvinduene. Disse lekkasjene har ført til misfarging og flassing av maling i den blåmalte himlingen i koret (figur 14 og 15).

Figur 14. Opprinnelig takvindu i støpejern. Lekkasje ned til himling i kor.

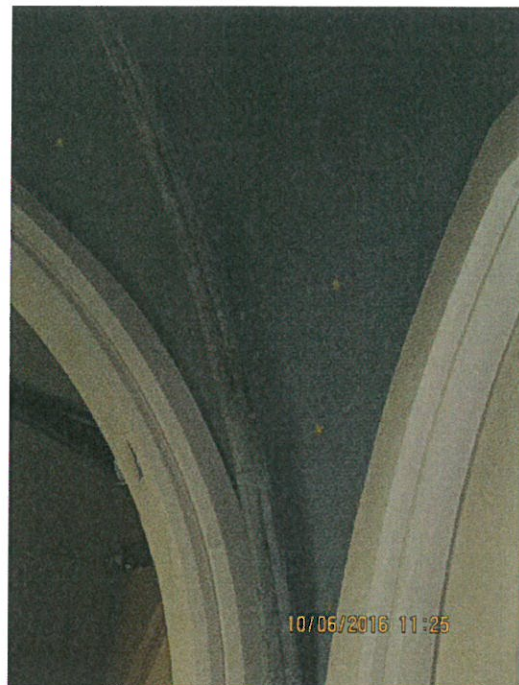
Figur 15. Aktiv lekkasje fra takvindu gir skader i korhimling mot nordvest.

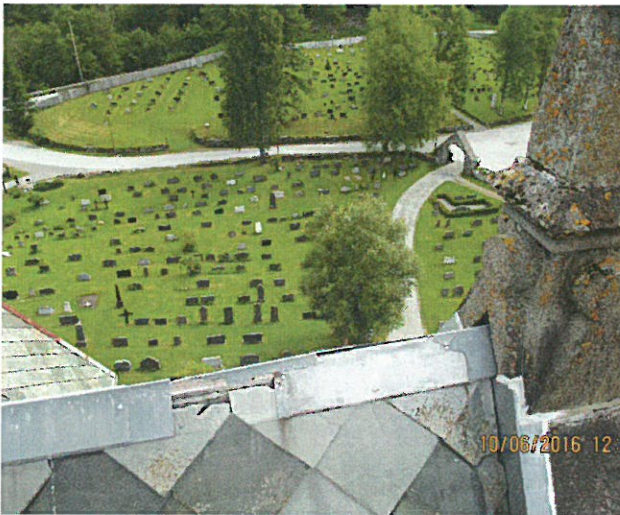
Det ble observert enkelte manglende deler i mønebeslagene (figur 16). Videre har et par skiferstein løsnet, men ikke med fare for nedfall (figur 17). Dette bør utbedres snarest for å unngå større lekkasjer. Likeledes bør beslag langs gavlfasade mot syd kontrolleres og repareres, slik at det ikke ledes vann ned i veggen.

Figur 16. Skader i beslag på tak (tverrskip mot syd).

På taket festes løsnet skifer og mønebeslag kompletteres. Det må implementeres årlige rutiner for inspeksjon av eventuelle lekkasjer gjennom takvinduer. Inspeksjonene gjøres fra loftet.

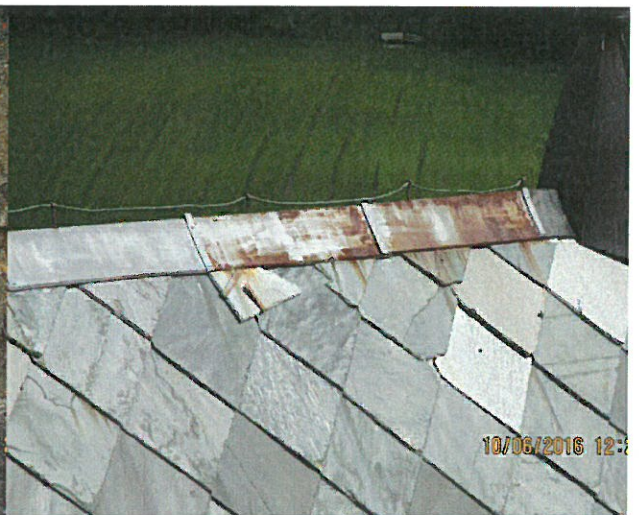
Figur 17. Skader i skiferstein (ikke fare for nedfall, men bør festes).

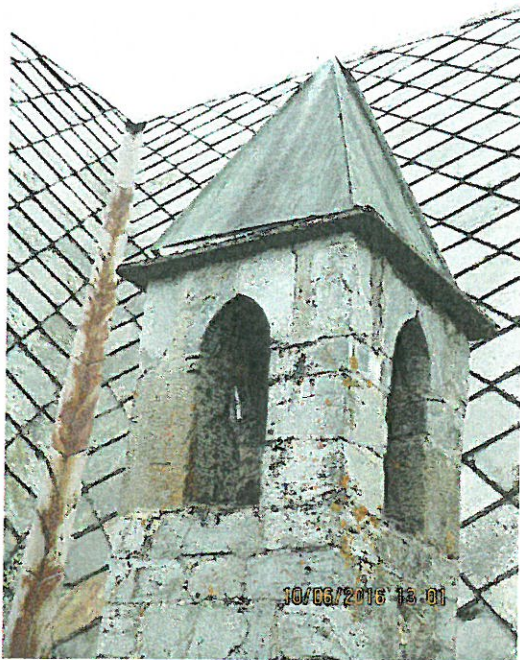
Det lille tårnet på korets sydside har en gammel, sannsynligvis opprinnelig, kobbertekking. Her renner vannet ned fra det lille taket og inn i underliggende murverk slik at skader oppstår. Taket bør få ny kobbertekking på samme møte som de øvrige små tårnene, der vannet ledes bort fra murverket (se figur 18).

Figur 18. Lite tårn med behov for ny kobbertekking. Vann renner ned i murverket og forårsaker skader.

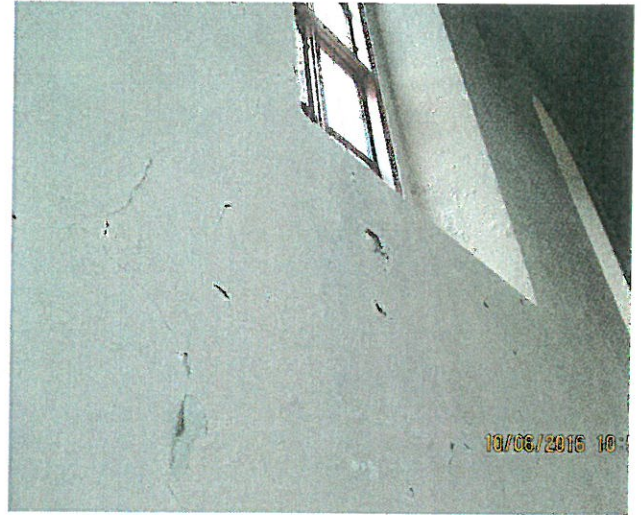
I Melhus kirke er de fuktrelaterte skadene spesielt omfattende på sydveggen, der man ser avskallinger og pusskader langs hele veggen. Det ble også observert en del riss og sprekker. Videre finner man skader i kor, sakristi og på galleri. (Se figur 19, 20, 21, 22 og 23.)

Figur 19. Fukt- og saltrelaterte skader på sydvegg.

Innvendig bør man hugge ned puss på sydfasaden, i galleri, kor, våpenhus og sakristi. Områdene ompusses med kalkmørtel (NHL 3,5). Etter ompussing overflatebehandles veggene med to-komponent silikatmaling, som har meget gode fukttekniske egenskaper. På nordfasaden er det tilstrekkelig med ny overflatebehandling utenpå eksisterende maling. Dette kan være en interiørmaling som er kompatibel med eksisterende maling.

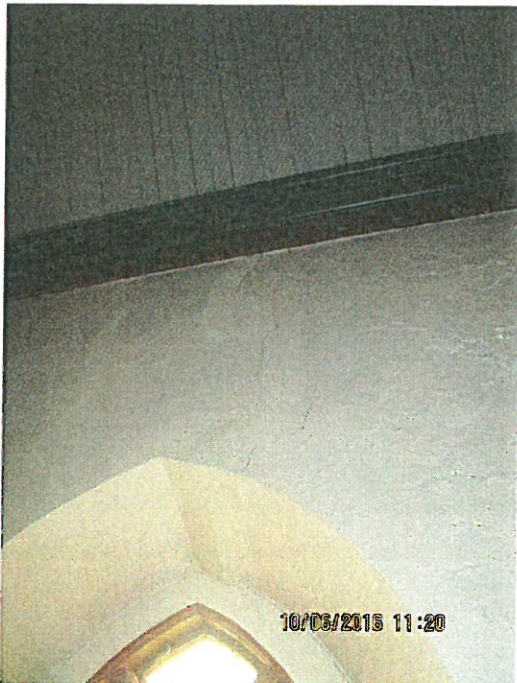
Figur 20. Riss over vindu, sydvegg.

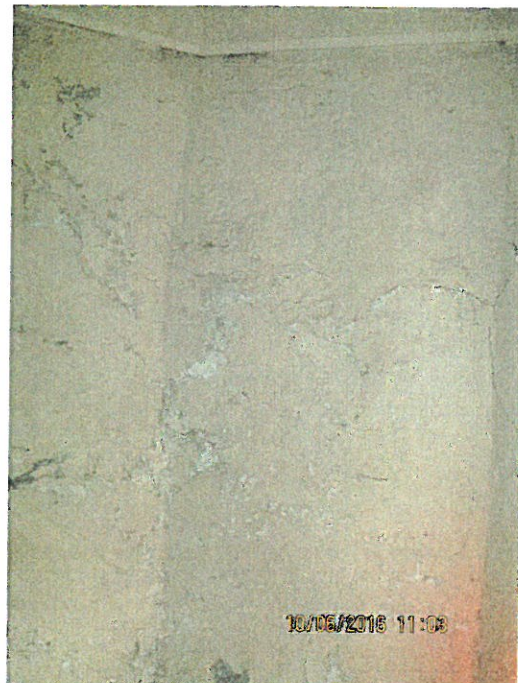
Figur 21. Fukt- og saltrelaterte skader under galleri.

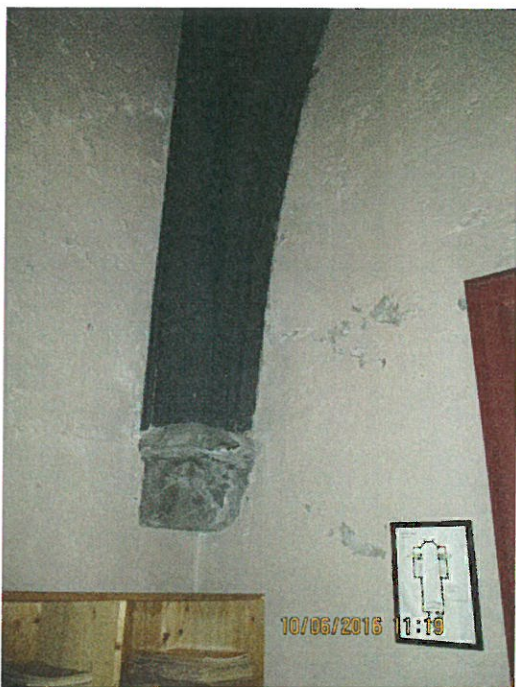
Figur 22. Fukt- og saltrelaterte skader på galleri.

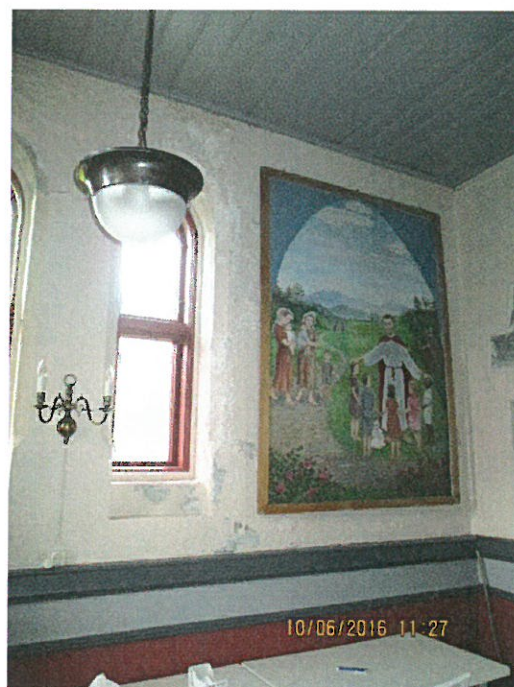
Figur 23. Fukt- og saltrelaterte skader i sakristi (østvegg).

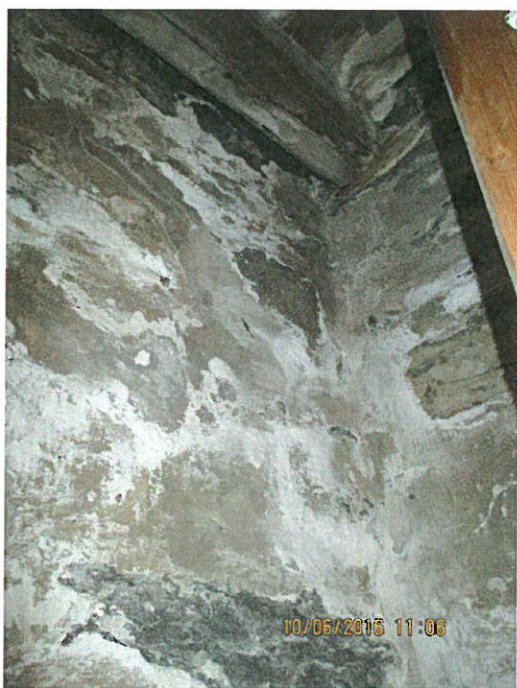
Veggene på innsiden av tårnet har salt- og fuktskader, mye av det er eldre skader (figur 24). På sikt bør disse veggene rehabiliteres. En lekkasje som ble observert på gulvet i klokkerommet skyldes at regnvann trenger inn gjennom skoddene (figur 25).

Figur 24. Fukt- og saltutslag i tårn.

På sikt kan man rehabilitere innvendige vegger i tårnet.

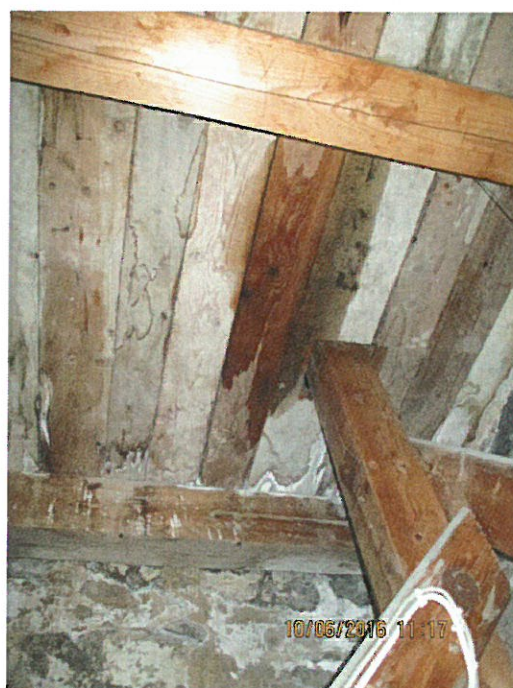
Figur 25. Lekkasje i tårn, som høyst sannsynlig skyldes at regnvann kommer inn gjennom treskoddene i toppen av tårnet.

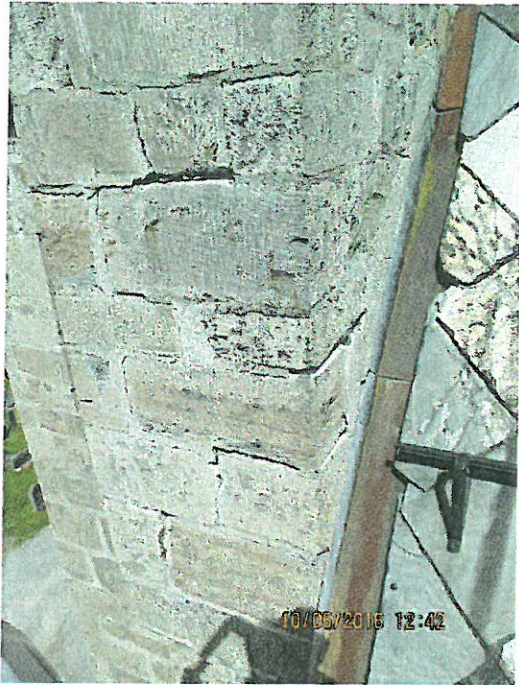
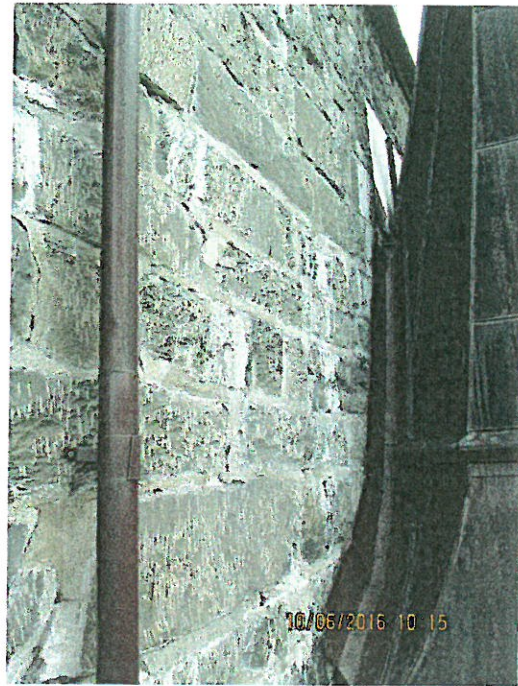
Figur 26. Beslag mellom vegg og takflate er mangelfullt utført, og bør utbedres samtidig som det gjøres tiltak på tak mot syd.

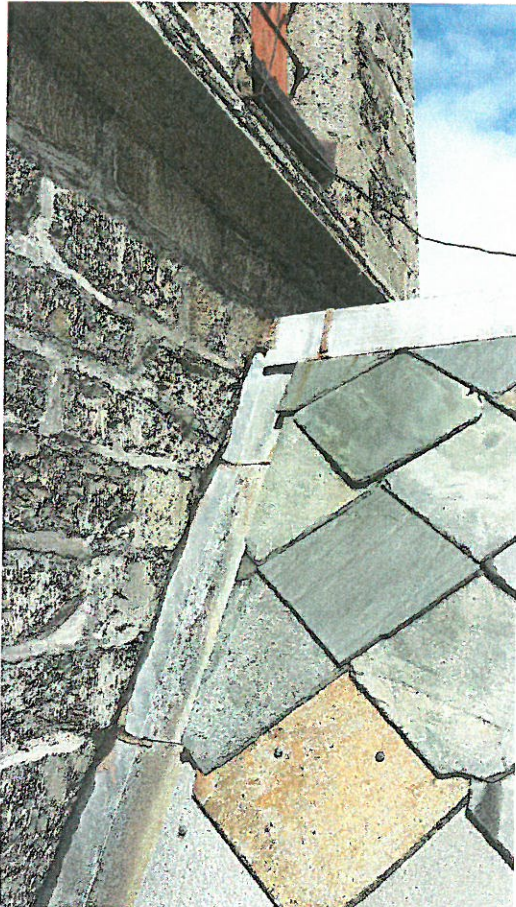
Fig 28: En takstein er i ferd med å løsne, og En takstein er skrudd fast med skruer midt i steinen.
