## RAPPORT // TILSTANDSVURDERING

### Nesodden Middelalderkirke Presteskjærveien 13

| Oppdragsgiver: | Nesodden kirkelige fellesråd |
| Dato: | 03.06.2019 |

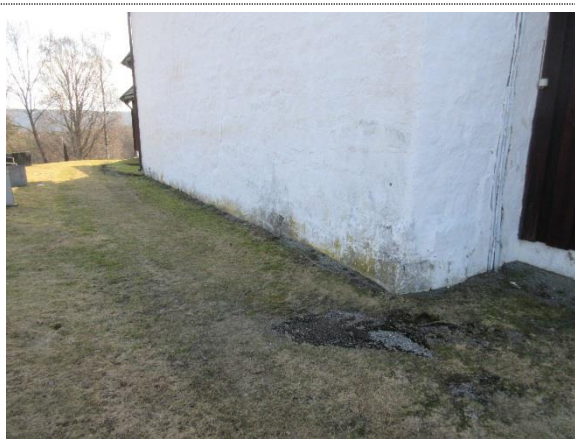
**Bilde nr. 1**  
 Ytterveggene viser tegn på fuktoppsug noen steder.

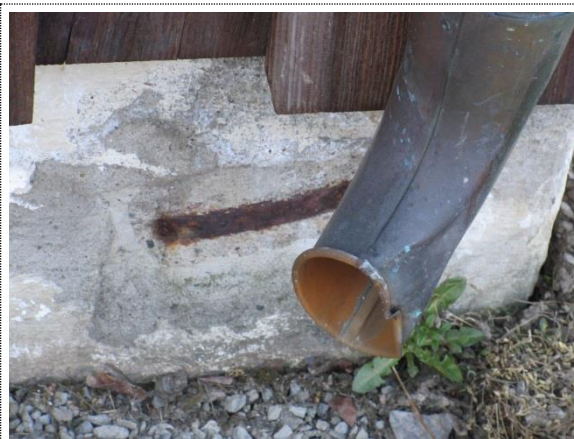
**Bilde nr. 2**  
 Taknedløpene bidrar til at vann legger seg inntil ytterveggene.

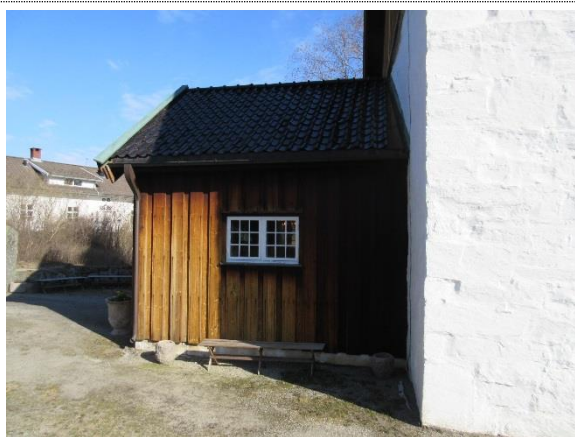
**Bilde nr. 3**  
 Tilbygg kledt tømmermannspanel.

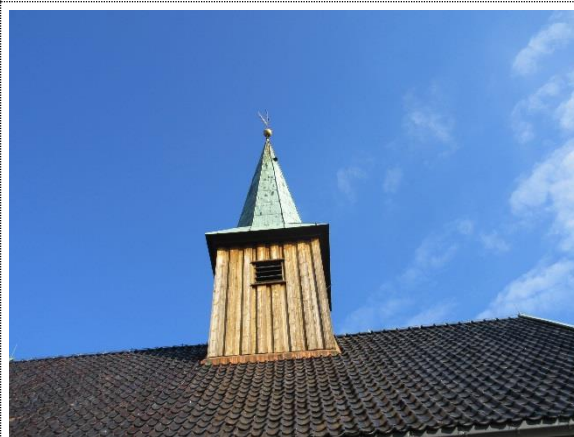
**Bilde nr. 4**  
 Også klokketårnet er kledt med panel. Hovedtaket er tekket med glassert takstein og klokketårnet med kobberbeslag.

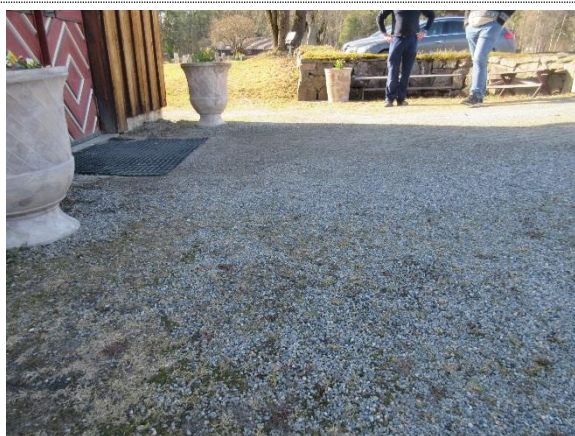
**Bilde nr. 5**  
 Gruslagt plass foran hovedinngang – lite fall.

| | Tilstandsgrad | Straks-tiltak | Vedlikehold | | | Modernisering |
|---|---|---|---|---|---|---|
| 1 Skifte ut masser på stikkveien inn til og rundt kirkebygget, etablere dreneringen med fall bort fra kirkebygget. | 2 | | 350 000 | | | |

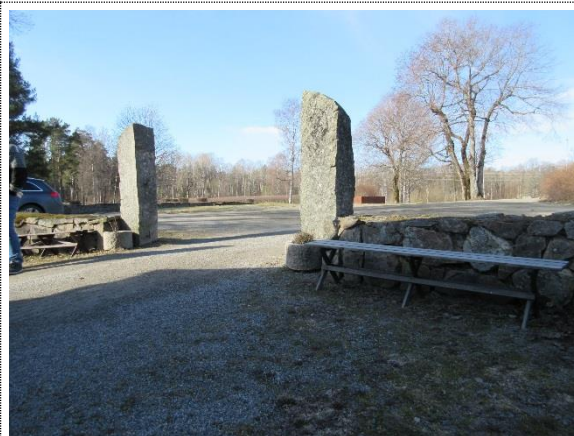
**Bilde nr. 6**  
 Innkjøring til kirkebygget.

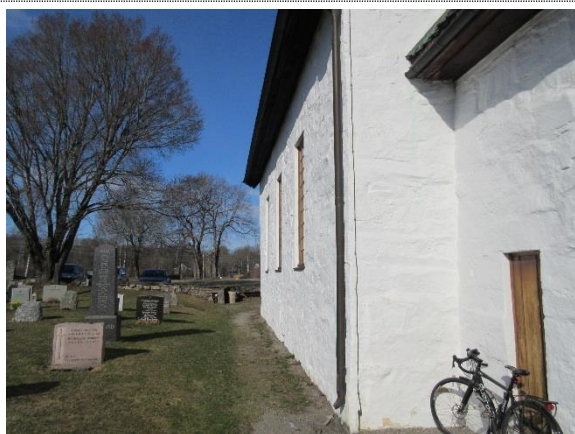
Bilde nr. 7

Yttervegger i hvitmalte, slemmede steinvegger.

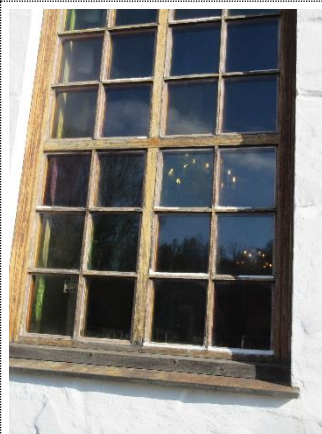
Bilde nr. 8

Eldre trevinduer til skipet – overflateslitte.

| | Tilstandsgrad | Straks-tiltak | Vedlikehold | | | Modernisering |
|---|---|---|---|---|---|---|
| 3 Skrape og behandle alle vinduer og dører utvendig. Medtar 17 enheter. | 2 | | 80 000 | | | |

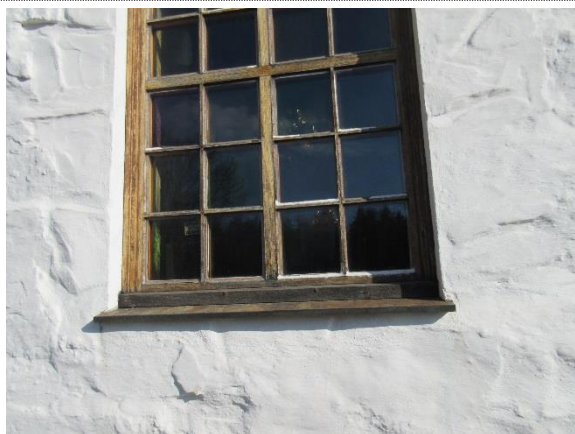
Bilde nr. 9

Som forrige bilde.

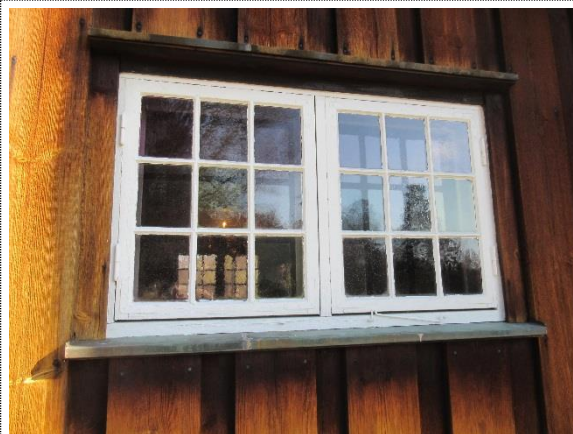
Bilde nr. 10

Malte trevinduer i våpenhuset.

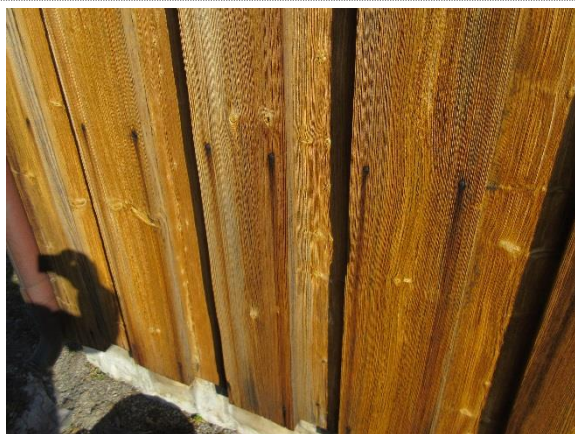
Bilde nr. 11

Tørr, overflateslitt fasadekledning.

| | Tilstandsgrad | Straks-tiltak | Vedlikehold | | | Modernisering |
|---|---|---|---|---|---|---|
| 4 Skrape og behandle all utvendig panel på tilbygg og klokketårnet. | 2 | | 65 000 | | | |

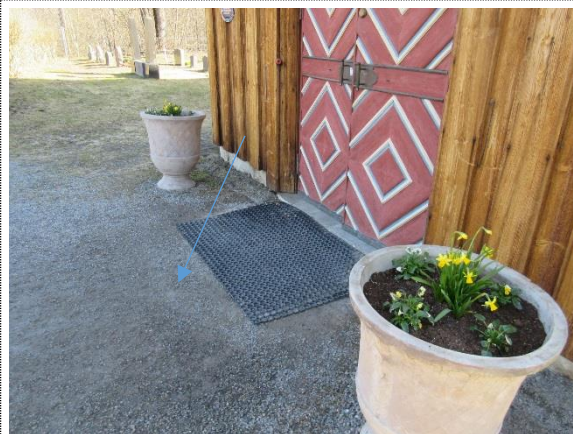
Bilde nr. 12

Her kan en se tydelige spor etter tidligere vanndammer foran hovedinngangen.

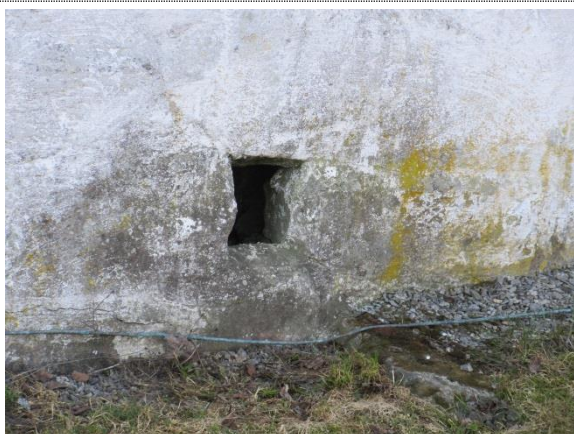
Dette antas være luftehull for rom under gulvet i kirken.

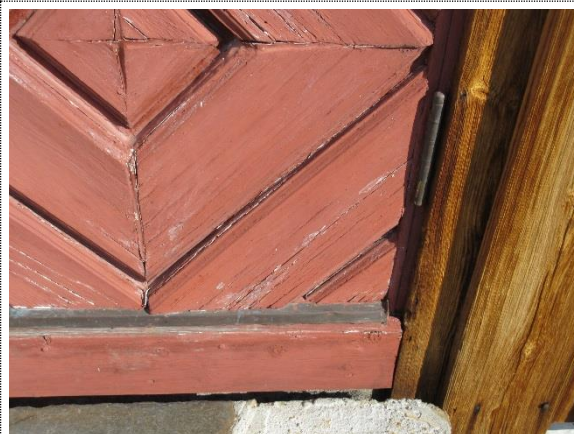
Bilde nr. 14

Slitt ytterdør.

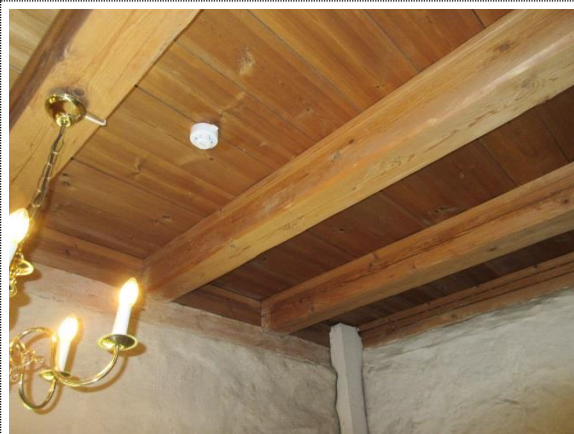
Bilde nr. 16

Dekke mot galleriet.

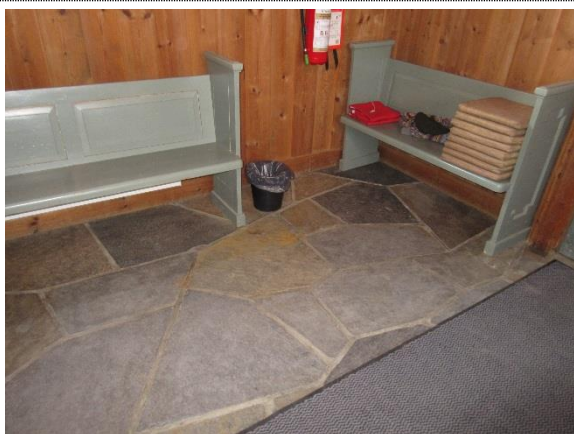
Bilde nr. 17

Skiferheller i deler av våpenhuset.

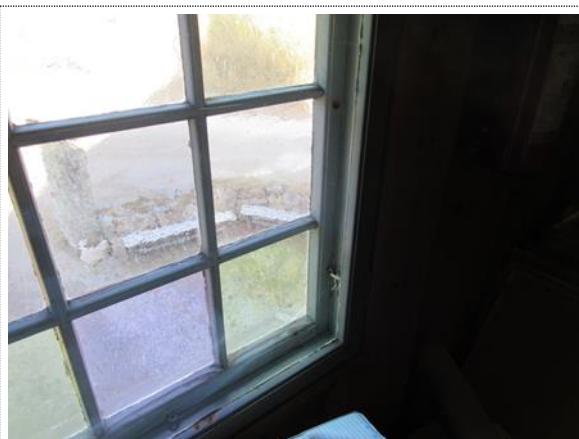
Bilde nr. 19  
Malt trevindu i våpenhuset.

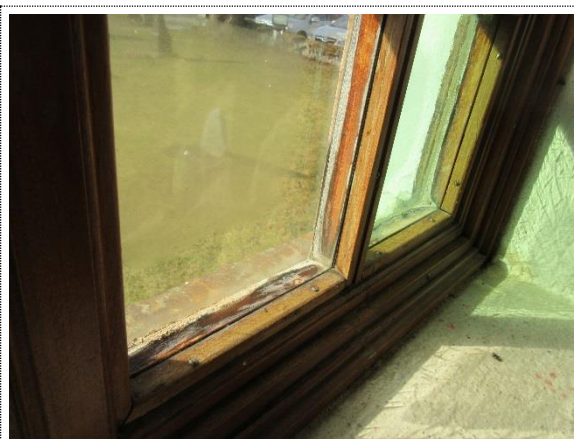
Bilde nr. 20  
Oljede vinduer i skipet.

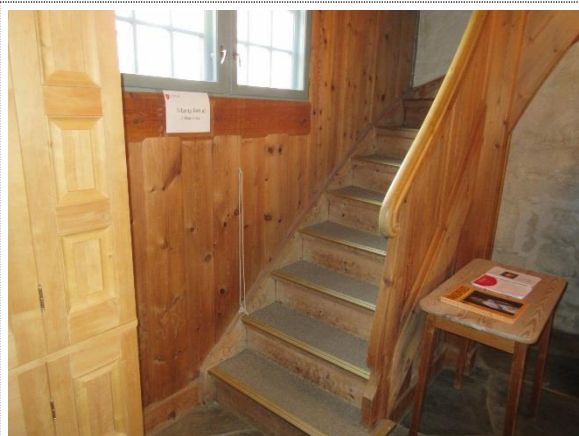
Bilde nr. 21  
Trapp opp til galleriet (klokketårnet).

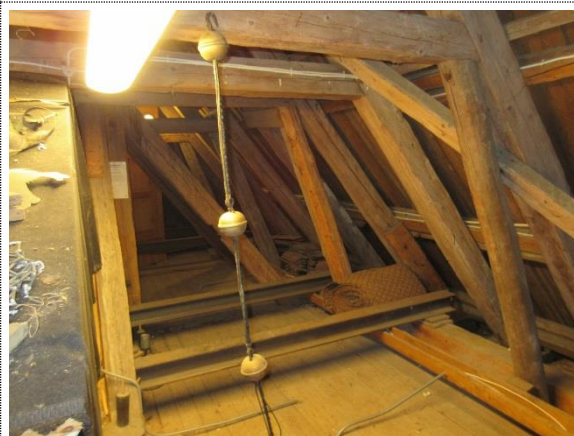
Bilde nr. 22  
Hovedtaket sett fra loftet.

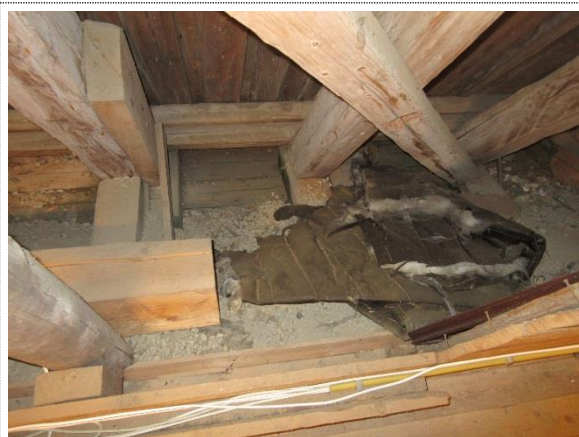
Bilde nr. 23  
Stubbeloftleire i dekket mot skipet.

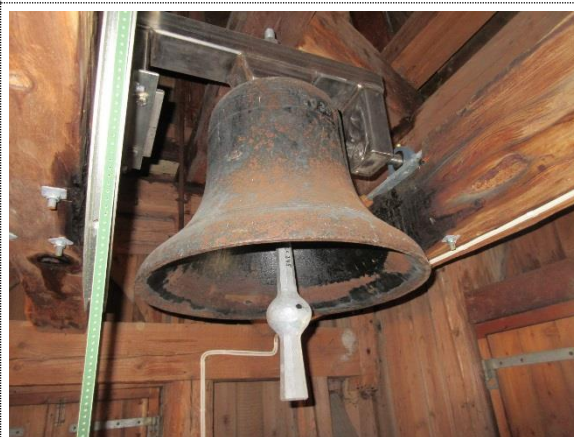
Bilde nr. 24  
Kirken har to stålklokker fra Nauen klokkestøperi.

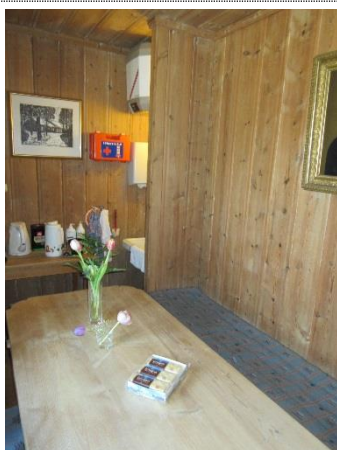
Bilde nr. 25

Pauserom ved siden av sakristiet. Servant + bereder skimtes i bakgrunnen.

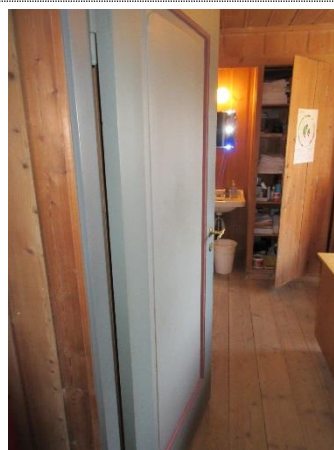
Bilde nr. 26

Sakristiet har også en servant.

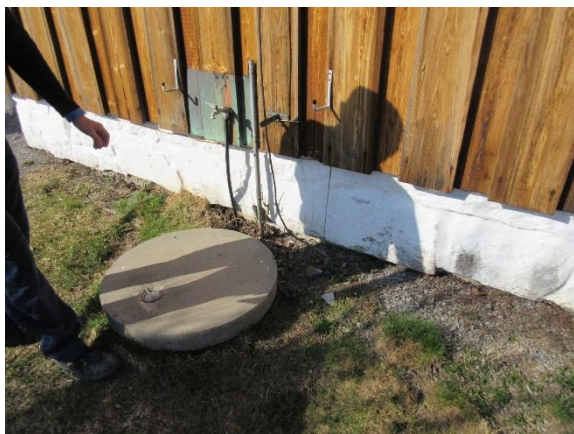
Bilde nr. 27

| 7 UTENDØRS | | |
|---|---|---|
| 73 | Utendørs røranlegg | <u>Beskrivelse</u><br>Bygget har en utendørs kaldtvannskran med sommerledning.<br><br><u>Tilstand</u><br>Kranen er trolig fra 1960 og bør vurderes skiftet pga. elde. |

Utekran på nordfasaden.

| | | <u>Anbefalte tiltak</u><br>Skifte utekran pga. elde (tiltak 1). |

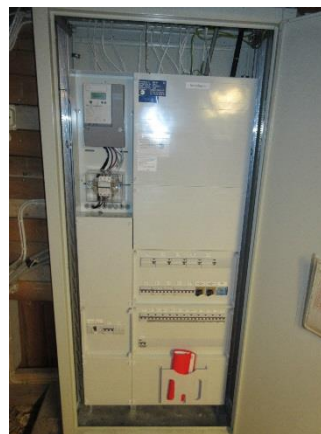
Bilde nr. 28

Ny hovedfordeler.

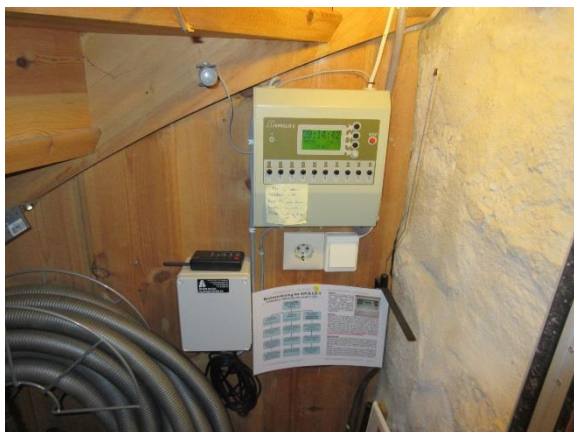
Bilde nr. 29

Elektrisk styring av kirkeklokkene.

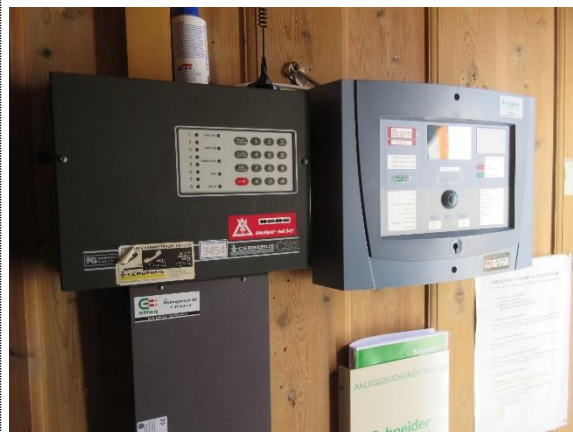
Bilde nr. 30

Innbrudds- og brannalarm – plassert i sakristiet.

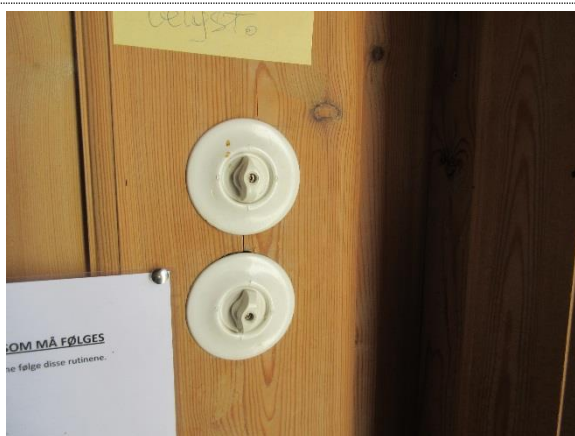
Bilde nr. 31

Gamle lysbrytere som bør skiftes, også trolig ledningene.

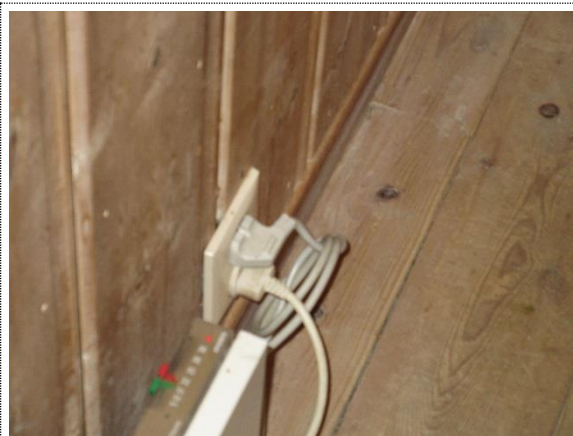
Bilde nr. 32

Eldre ujordet stikkontakt.

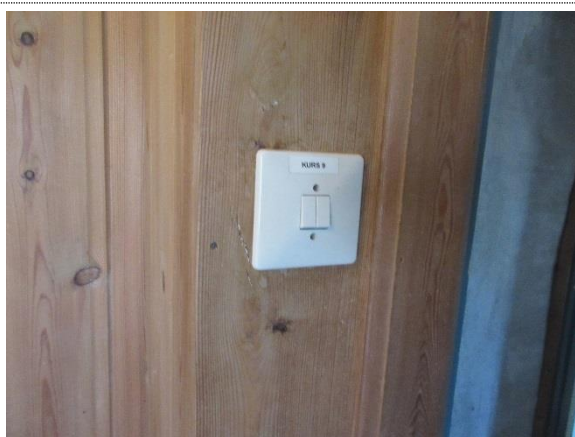
Bilde nr. 33

Gammel lysbryter som bør skiftes.

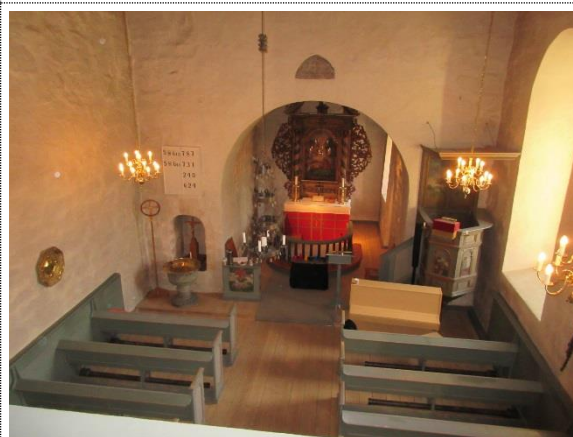
Bilde nr. 34

Belysningen i skipet er med lysekroner.

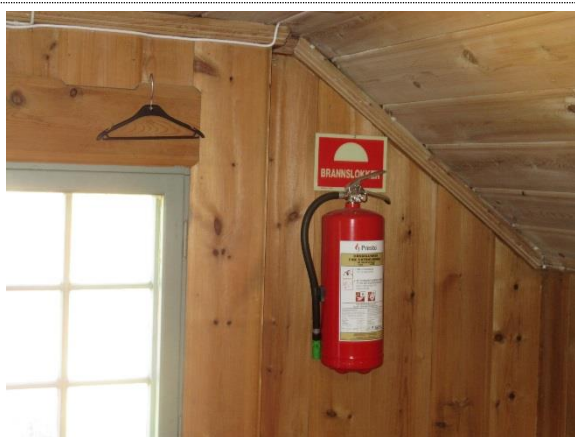
Bilde nr. 35

- Kun håndslukkere for slukking av branntilløp.
- Mye tørt trevirke i alle innvendig vegger, etasjeskillere, takkonstruksjoner og klokketårn.  
Dette er alt lett antennelig og det er derfor meget viktig med tidligst mulig slukkeinnsats.

Det er utplassert to håndslukkere i kirken.

På grunn av kirkens vernestatus, byggemetode og manglende, effektivt slukkeutstyr i en tidlig fase ved et branntilløp, anbefales hele kirken sprinklet. Vanntåkeanlegg bør vurderes. Som et strakstiltak anbefales det imidlertid at det installeres 2 brannslangeskap, for enkel egeninnsats ved mindre branntilløp.

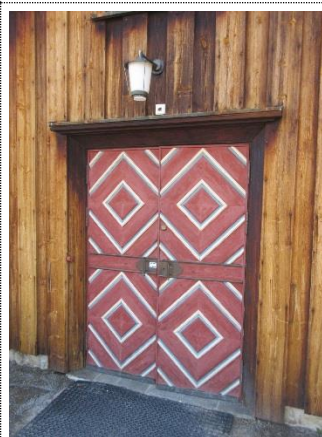
Bilde nr. 36

Utebelysning over hovedinngangen.
