## RAPPORT // TILSTANDSVURDERING

### SKOKLEFALL KIRKE, Kapellveien 3

Oppdragsgiver: Nesodden kirkelige fellesråd  
Oppdragsnummer: 135311  
Dato: 08.02.2019

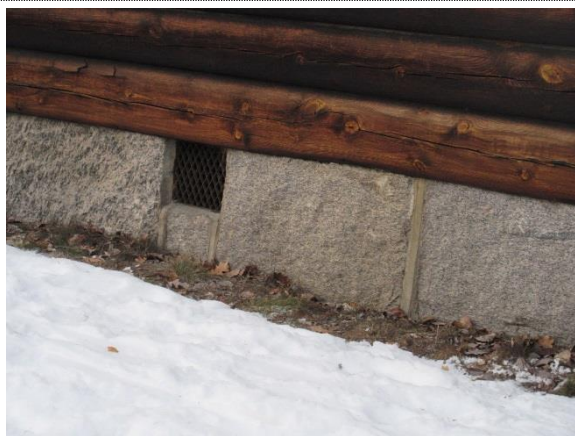
Bilde nr. 1  
Kirken står på en grunnmur av granittblokker.

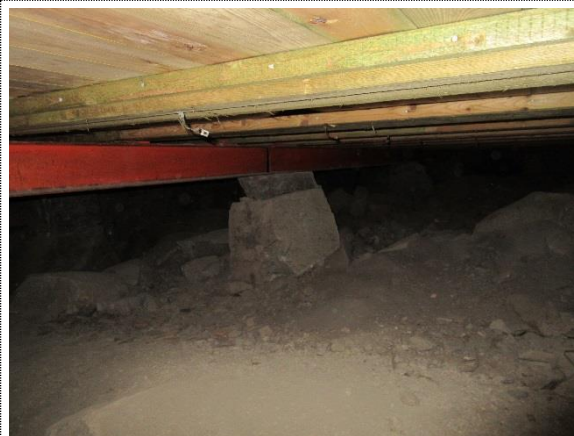
Bilde nr. 2 Det er punktfundamenter under kirken som understøttelse for blant annet ståldragere.

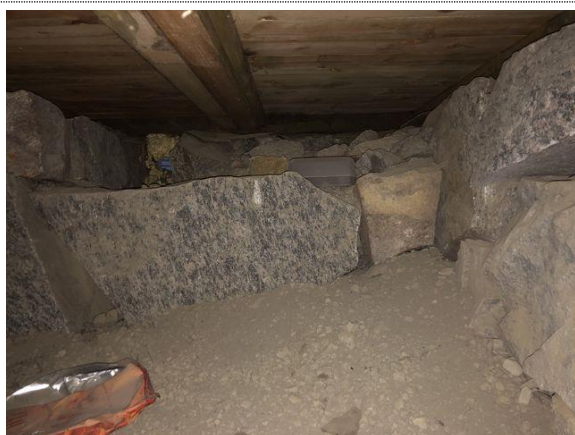
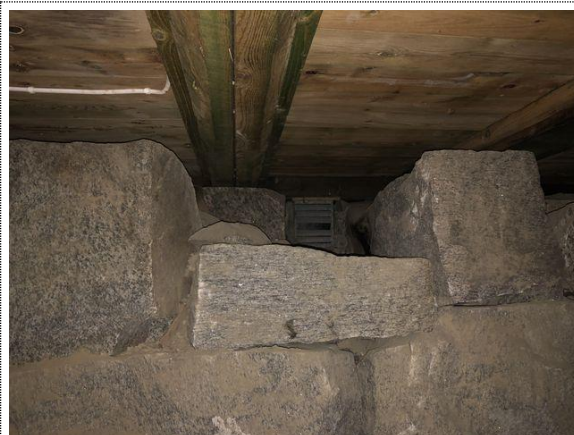
| 2 BYGNING | | |
|---|---|---|
| 21 | Grunn og fundamenter | <p><u>Beskrivelse</u></p> <p>Grunnmur og punktvis fundament for bærebjelker er anlagt på stabilt underlag, bygget med granittblokker som er stablet og stedvis utfyllt med mørtel/betong. Det er krypkjeller under hele kirkebygget med lufteventiler.</p> <p><u>Tilstand</u></p> <p>Grunnmuren og punktfundamentene fremstår i tilfredsstillende stand. Noen av luftelukene er delvis tette grunnet bruk byggeskum samt at den ene luftespalten er blendet grunnet bygging av rampe for rullestoler på utsiden av grunnmuren. Det anbefales å sørge god, effektiv lufting av krypkjelleren.</p> <p>Det er ikke registrert skader eller symptomer unormalt fukttilsig på grunnmuren eller i krypkjelleren. Dreneringen synes å fungere tilfredsstillende.</p> <p><u>Anbefalte tiltak</u></p> <p>Sørge for god lufting av krypkjeller.</p> <p>Tiltak 21.1</p> |

Bilde nr. 3  
Sørge for god lufting av krypkjeller.

Bilde nr. 4  
Sørge for god lufting av krypkjeller.

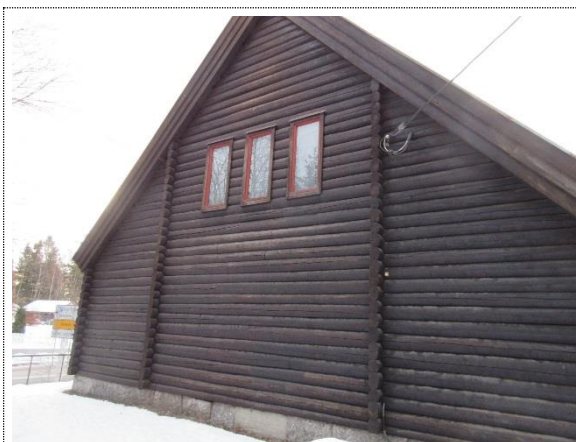
Ytterveggene fremstår i tilfredsstillende stand, men det er tegn til noe fuktproblemer i veggen bak altertavlen. Dette skyldes trolig kondensproblematikk i forbindelse med tre blendede vinduer.

Bilde nr. 8 Nordgavlen med tre vinduer som er forblendet på innsiden.

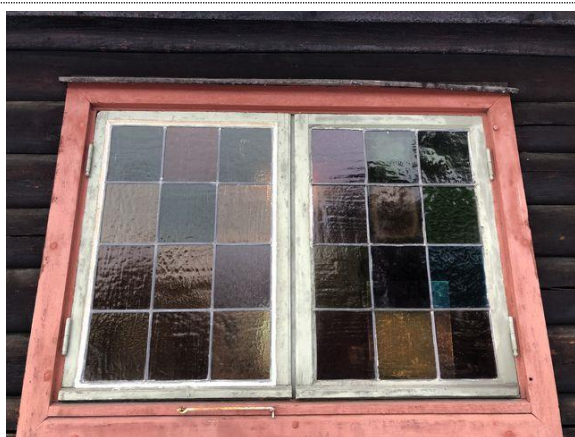
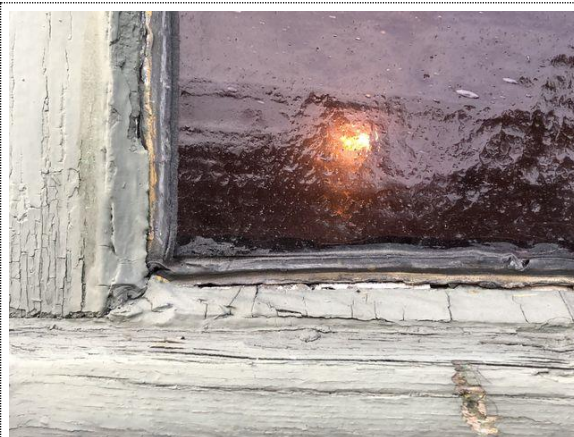
Vinduene i kirken er originale trevinduer med et-lags blyglass. Vinduene fremstår som meget malingsslitte, mye manglende kittfalsler og tegn til uttørring av treverket. Innvendig fremstår bygget i god stand med lakkerte/lutede trevegger (tømmer og panel). Innerdørene er originale, malte trefyllingsdører i akseptabel stand. I kirkerommet er det hva vi antar er isolert skråhimling. Ellers isolert, panelt himling mot kaldloft. Lakkert furugulv bortsett fra i tidligere våpenrom hvor det er originale skiferheller.

| | | <p>Vinduer og dører:</p> <p>Vinduer er utført med blyglass i ramme av tre, innsatt med kitt. Det er hasper på innsiden og vinduene er sidehengslet. Ytterdører er i tre med dekorinndeling.</p> <p><u>Tilstand</u></p> <p>Rundtømmer fremstår i tilfredsstillende stand med naturlige tørkesprekker og ellers tette skjøter.</p> <p>Forblendingen på innsiden av gavlvegg forårsaker luftlomme mellom glass og forblending. Herfra kan det se ut til at det dannes en god del kondensvann som renner nedover veggen. Det er opplyst om at det finnes blyglassmoter som var montert på disse vinduene tidligere. Det anbefales å fjerne forblendingen og etablere en ny luftet forblending med gardin eller lignende, dersom det er behov for dette.</p> <p>Overflater:</p> <p>Overflatebehandlingen fremstår noe slitt de fleste steder på yttervegger og klokkeårnet. Det er ikke opplyst om når sist det ble utført behandling av overflatene, men det antas å være ca. 10-15 år siden. Det anbefales å påføre ny overflatebehandling på samtlige yttervegger og klokkeårn.</p> <p>Vinduer, dører og porter:</p> <p>Overflatebehandlingen fremstår noe slitt de fleste steder på vinduer og dører. Det er ikke opplyst om når sist det ble utført behandling av overflatene, men det antas å være utført samtidig med yttervegger for ca. 10-15 år siden. Trevirket fremstår som tilfredsstillende, men kitt og overflatebehandling fremstår svært slitt. Det anbefales å reparere kittfalsen og påføre ny overflatebehandling på samtlige vinduer og dører.</p> <p><u>Anbefalte tiltak</u></p> <p>Tiltak 23.1 Fjerne forblending på innsiden av gavlvegg.</p> <p>Tiltak 23.2 Ny overflatebehandling på samtlige yttervegger og klokkeårn.</p> <p>Tiltak 23.3 Ny overflatebehandling på samtlige vinduer og dører.</p> |

Bilde nr. 13 Ny overflatebehandling på samtlige vinduer og dører.

Bilde nr. 14 Ny overflatebehandling på samtlige vinduer og dører.

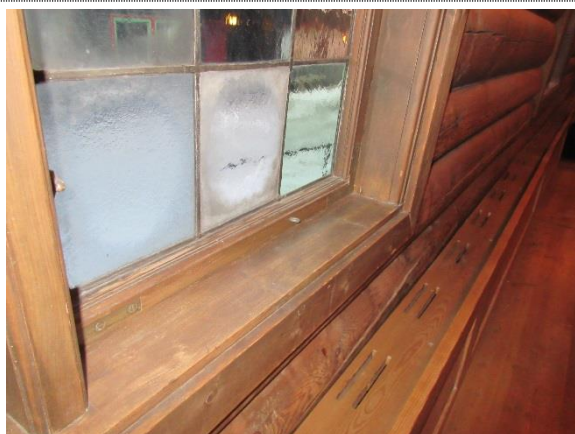
Bilde nr. 15 Innvendig er vinduene godt vedlikeholdt. Her lutede karmen og gerikter.

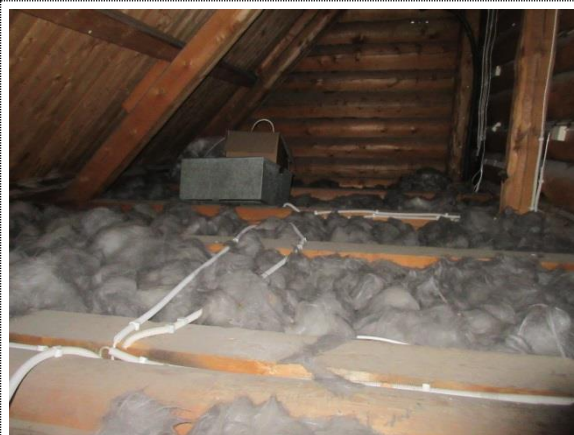
Bilde nr. 20 Gammel glassvatt i etasjeskille mot kaldloft. Her ses nyere el-føringsrør.

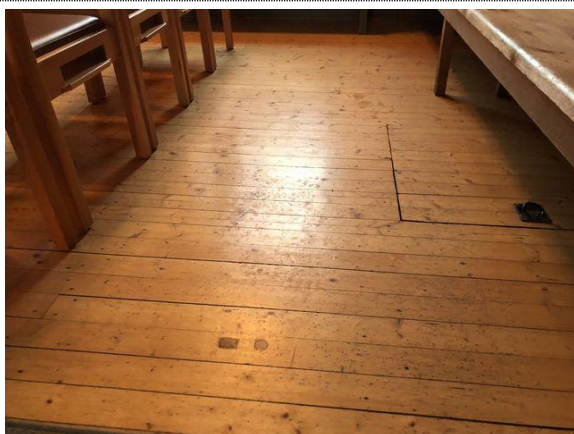
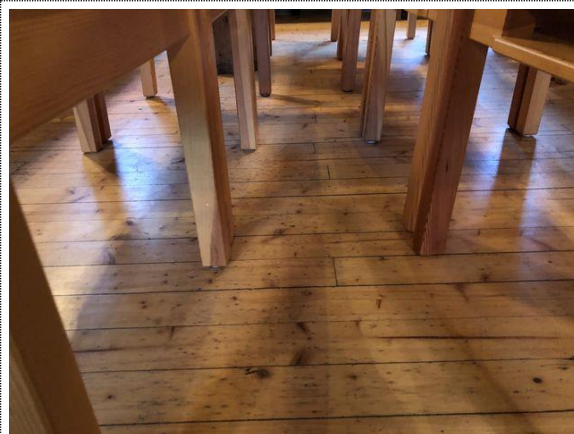
| 25 | Gulv og himlinger<br>(Dekker) | <p><u>Beskrivelse</u></p> <p>Vurdert gulv i våpenrom, langskip, sakristi og galleri.</p> <p>Gulv:</p> <p>I våpenrommet er det skifergulv fra 2008 etter restaurering av gavlveggen. Øvrige gulv er lakkert heltre, furugulv bortsett fra i rommet med servanter. Her er det lagt et banebelegg av eldre årgang.</p> <p>Himlinger:</p> <p>Himlingen i våpenrommet er utført med synlige malte trebjelker under malt trepanel. Øvrige tak i kirken er i malt/lutet panel. I langskipet er deler av takkonstruksjonen trolig isolert og innvendig kledd med malt panel.</p> <p><u>Tilstand</u></p> <p>Gulv:</p> <p>Skifergulvet fremstår i tilfredsstillende stand. Øvrige gulv fremstår med noe slitt overflate, men med treverk i god stand. Det anbefales å lakkere alle tregulv.</p> <p>Himlinger:</p> <p>Himlingene fremstår i tilfredsstillende stand og holder seg bra. Ingen anbefalte tiltak utover normalt periodisk vedlikehold.</p> <p><u>Anbefalte tiltak</u></p> <p>Lakkere alle tregulv.</p> |

Bilde nr. 23 Lakkere alle tregulv.

Bilde nr. 24 Lakkere alle tregulv.

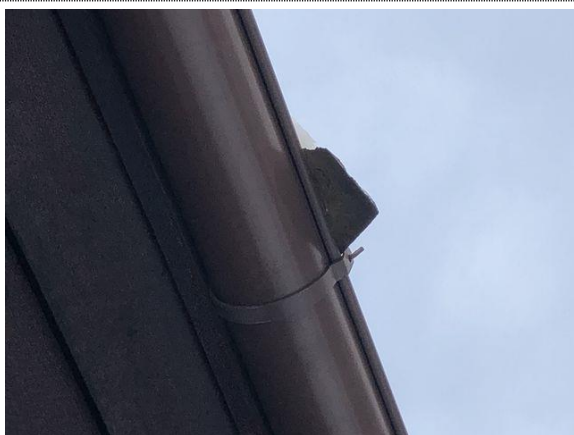
| | | <p>burde vært mulig å tekke med andre rimeligere materialer dersom det er ønskelig. Det anbefales materialer med tilsvarende tyngde for å gi press på de laftede ytterveggene og holde disse tette. Områder langs langvegger må inntil omteking skjer, sperres av eller tak kontrolleres jevnlig for å hindre mulighet for personskader ved nedfall av skiferstein.</p> <p><u>Anbefalte tiltak</u></p> <p>Tiltak 26.1 Sikre område langs langvegger.</p> <p>Tiltak 26.2 Omteking av yttertak med tilhørende detaljer.</p> <p>Det bør gjennomføres regelmessige kontroller og rengjøring av taket for å fange opp behov for vedlikeholdstiltak. Dette regnes som driftskostnader og er derfor ikke tatt med som vedlikehold i tiltaksplanen.</p> |

Bilde nr. 25 Sikre område langs langvegger.

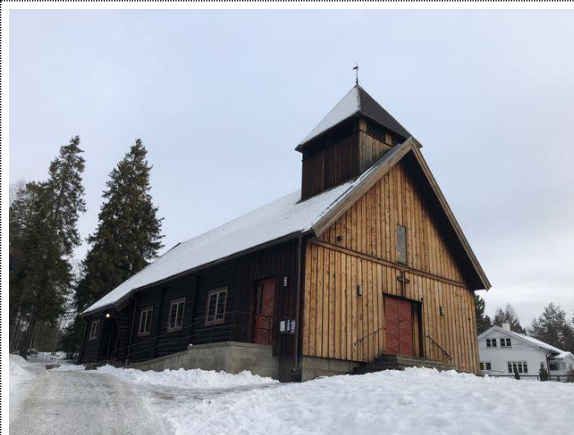
| 26 | Yttertak | <p><u>Beskrivelse</u></p> <p>Taket er utført med taksperrer i heltre, taktro med rupanel, sløyfer og lekter, tekket med skiferstein. Det er takrenner og nedløp i stål til nedgravd løsning for bortledning av regnvann ved rullestolrampe. Ellers utkast til terreng.</p> <p><u>Tilstand</u></p> <p>Det ble høsten 2018 utført inspeksjon av taket med lift og bilder fra denne viser løse skiferstein flere steder på taket samt luftespalte på mønet. Det ble opplyst at flere spiker som fester skiferstein «arbeider seg ut» og at det er stor fare for at flere skiferstein kan løsne. Reparasjoner i de siste årene er utført som midlertidige reparasjoner med tanke på at taket snart må tekkes om i sin helhet. Ved befaringen ble dette bekreftet ved registrering av ytterligere løse skiferstein som ble holdt fast i is og snø på takutstikk. Flere av overliggerne er løsnet fra takrenner. I hovedsak fremstår taktekkingen i dårlig stand og det anbefales en omlegging av hele taket med tilhørende detaljer. Skifersteinen bør vurderes ombrukt og suppleres der det mangler. Kirken er i midlertid ikke fredet eller beskyttet av antikvariske interesser slik at det også</p> |

Bilde nr. 26 Yttertaket er tekkt med skiferstein, mens tårnet har papptekking.

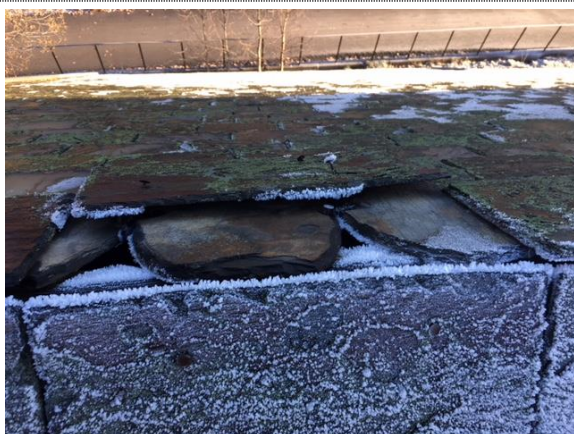
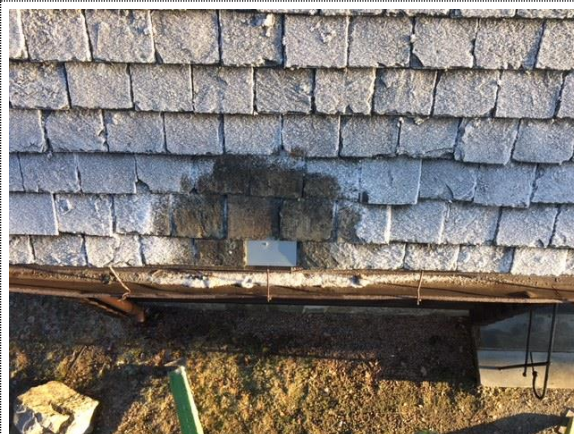
Yttertaket var dekket av snø ved befaringen, men representanten fra Nesodden kommune foretok en inspeksjon av taket høsten 2018 med lift. Taket har saltaksform og er tekket med skiferstein fra byggeåret. Det ble registrert flere løse skiferstein, som ble sikret (fjernet). Det ble også registrert mange steiner hvor spikrene er på vei ut av lektene, som antas å være i dårlig stand pga. råte. Det er i dag fare for nedfall av skiferstein fra taket. Det ble registrert en løs stein som satt fast i isen langs takrennen. Området mellom kirken og menighetshuset bør derfor sperres av for gående, i det minste området nærmest ytterveggene. Området bør også skiltes med opplysning om faren, kombinert med hyppige kontroller av taket på den aktuelle siden. Etter som veien er en kommunal turløype kan den ikke stenges fullstendig.

Bilde nr. 27 Omtrekking av yttertak med tilhørende detaljer. Bilder fra kommunens befarings i høst.

Bilde nr. 28 Omtrekking av yttertak med tilhørende detaljer. Bilder fra kommunens befarings i høst.

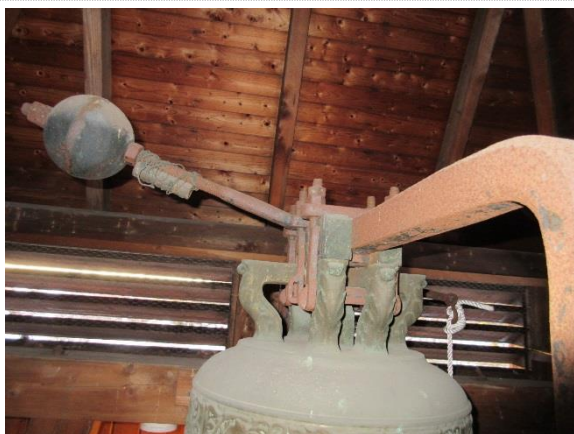
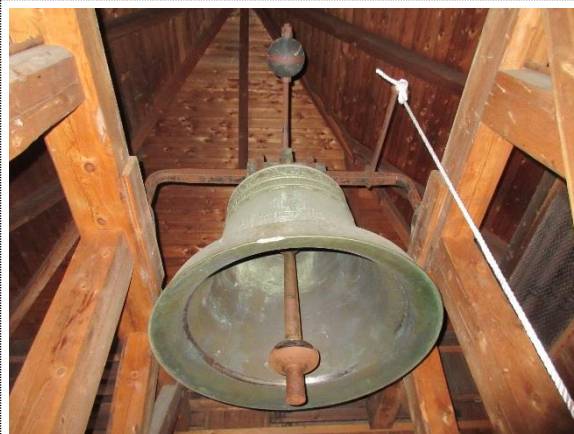
Kirkeklokken er i bronse og produsert av Nauen klokkestøperi i Vestfold. Klokken antas å være fra byggeåret (eller eldre) og er montert i klokketårnet over hovedinngangen. Klokken henger i et uisolert lokale, men er beskyttet mot regn og snø. Det er likevel registrert en del rust på deler av innfestingen. Vi anser ikke dette for å være kritisk på dette stadiet, men anbefaler likevel å iverksette tiltak ved en eventuell rehabilitering av kirken.

| 27 | Fast inventar | <p><u>Beskrivelse</u></p> <p>Kirkeklokke i bronse, fra Nauen klokkestøperi i Vestfold. Antas å være fra byggeåret (eller eldre) og er montert i klokketårnet over hovedinngangen. Klokken henger i et uisolert, kaldt lokale, men er beskyttet mot regn og snø. Altertavlen, alteret, prekestolen og døpefonten er ikke vurdert i detalj, vurderes å være hele og i god vedlikeholdt stand.</p> <p>Menigheten sitter på individuelle stoler satt i to rekker, med fem i hver, og totalt 9 rader. I tillegg er det eldre trebenker langs ytterveggene, noe som gir plass til ca. 150 personer totalt.</p> <p><u>Tilstand</u></p> <p>Det er registrert en del rust på deler av innfestingen til kirkeklokken. Vi anser ikke dette for å være kritisk på dette stadiet, men anbefaler likevel å iverksette tiltak ved en eventuell rehabilitering av kirken som for eksempel å sandblåse og galvanisere alt bærefjern.</p> <p><u>Anbefalte tiltak</u></p> <p>Tiltak 27.1 Sandblåse og galvanisere bærende detaljer for kirkeklokken.</p> |

| VEDLIKEHOLDSPLAN FOR<br>Nesodden kirkelige fellesråd | | Tilstandsgrad | Straks-tiltak | Vedlikehold | | | Modernisering |
|---|---|---|---|---|---|---|---|
| 1 | Sandblåse og rustbeskytte/galvaniser innfestingsdetaljer for kirkeklokken. | 1 | | | 25 000 | | |

Bilde nr. 29 Sandblåse og galvanisere bærende detaljer for kirkeklokken.

Bilde nr. 30 Sandblåse og galvanisere bærende detaljer for kirkeklokken.

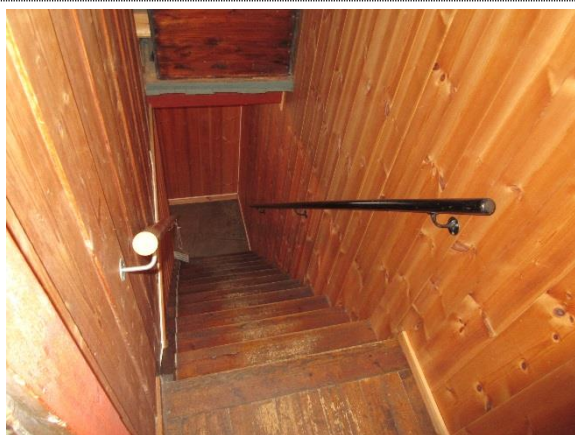
| 28 | Trapper | <p><u>Beskrivelse</u></p> <p>Innvendig trapp i våpenhus som leder opp til galleri og klokketårn. Utvendige betongtrapper ved tre inngangsdører.</p> <p>Innvendig trapp utført i furu med rekkverk på begge sider, bratt. Trapper ved inngangsdørene er utført i betong med skiferstein i inntrinnene og på repos.</p> <p><u>Tilstand</u></p> <p>Innvendig trapp fremstår hel og i god stand, men med noe begynnende slitasje på overflaten i trinnene. Utvendig trapper ved inngangene fremstår i god tilstand.</p> <p><u>Anbefalte tiltak</u></p> <p>Tiltak 28.1 Slipe og lakkere innvendig trapp.</p> |

Bilde nr. 31 Slippe og lakkere innvendig trapp.

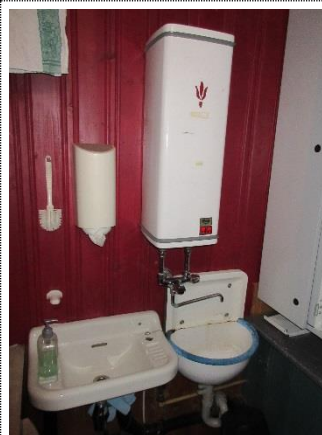
| 3 VVS | | |
|---|---|---|
| 31 | Sanitær | <p><u>Beskrivelse</u></p> <p>Det er innlagt vann- og avløpsrør til vask med blandebatteri og varmtvannsbereder.</p> <p><u>Tilstand</u></p> <p>Utstyr og rør fremstår i tilfredsstillende stand, men utidsmessige. Behov for utskifting om noen år grunnet alder.</p> <p><u>Anbefalte tiltak</u></p> <p>Tiltak 31.1 Utskifting av varmtvannsbereder, røranlegg.</p> |

Bilde nr. 32 Utskifting av varmtvannsbereder, røranlegg.

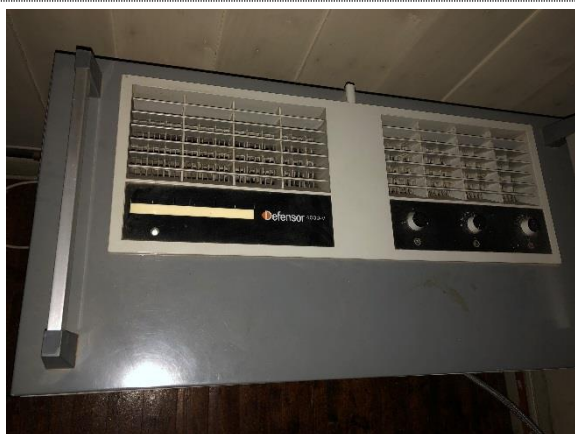
Bygget har ingen ventilasjon, men pga. mye utettheter i bygget blir det likevel tilstrekkelig luftutskifting. Det er montert en luft-fukter på mezzanin-etasje ved orgelet. Denne er ikke lenger i bruk, men er fremdeles tilkoblet vann og strøm. Denne er trolig skyld i vannskadene som er registrert på veggen under, i kirkerommet.

| 3 VVS | | |
|---|---|---|
| 36 | Luftbehandling | <p><u>Beskrivelse</u></p> <p>Utstyr for luftbehandling på galleri, type Defensor 4000v. Utover dette har bygget kun naturlig ventilasjon gjennom naturlige utettheter i yttervegger/tak. Ingen ventiler annet enn i krypkjelleren.</p> <p><u>Tilstand</u></p> <p>Det er opplyst at luftfukteren ikke lenger er i bruk, men den er tilkoblet sekundær enhet. Enheten forårsaket muligens tidligere vannskade for ca. 10 år siden og er etter det ikke vært i bruk. Det anbefales å avklare om den skal</p> |

| | | <p>benyttes i fremtiden. Dersom det er tenkt videre behov for luftfukting (på grunn av kirkeorgel) må anlegget skiftes ut pga. alder.</p> <p>Da det ikke er etablert ventiler eller luftespalter for naturlige utskifting av luft i kirken så kan dette medføre inntestengt og fuktig luft. Det ser likevel ut til at dette ikke er et problem. Sannsynligvis er det likevel en utskifting av luft gjennom luftlekkasjer i naturlige åpninger mellom bygningsdeler i yttervegg, tak og gjennomgang til klokketårnet.</p> <p><u>Anbefalte tiltak</u><br/>Utskifting av luftfukter medtas som et moderniseringstiltak.</p> |

| VEDLIKEHOLDSPPLAN FOR<br>Nesodden kirkelige fellesråd | | Tilstandsgrad | Straks-tiltak | Vedlikehold | | | Modernisering |
|---|---|---|---|---|---|---|---|
| 1 | Utskifting av luftfukter dersom det fremdeles er behov for denne. | | | | | | 15 000 |

Bilde nr. 33 Utskifting av luftfukter medtas som et moderniseringstiltak.

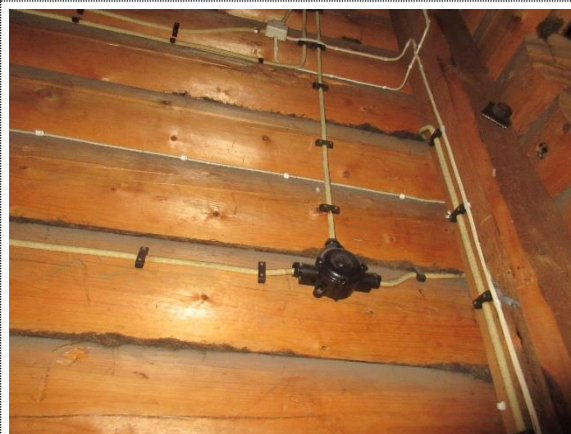
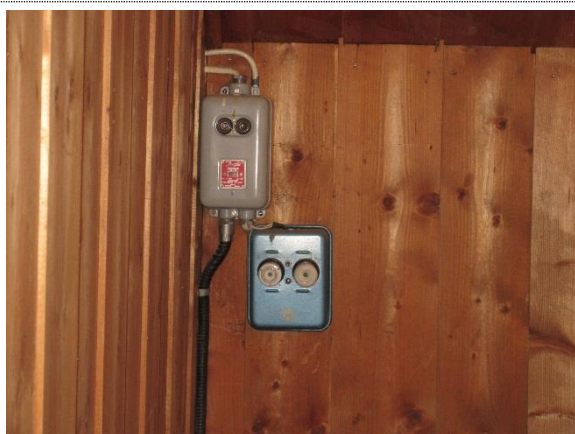
Vårt hovedinntrykk er at elektrotekniske anleggene fremstår i generelt tilfredsstillende stand. Alderen på anleggene varierer sterkt. Det er registrert relativt mange ledningsstrek, lysbrytere og stikkontakter fra 1960-tallet, men også noe nyere. Fordelertavlen er ny fra 2015, men hovedsikringen som sitter på ytterveggen, i trappen opp til mezzaninen, er fra 1960-tallet eller tidligere. Mye av belysningen og varmeovnene er fra 1960-tallet og modne for utskifting, men også her er det noen unntak.

| 41 | Basisinstallasjoner for elkraft | <p><u>Beskrivelse</u><br/>Systemet for fremføring av elektrotekniske installasjoner er hovedsakelig basert på åpent forlagt anlegg med kabel, men også noe skjult røranlegg i vegger/himling.<br/>Fordelingsanlegget for stikkontakter og teknisk kabling er utført med kabel delvis åpent forlagt i oppholdsrom, over kaldt-loft og i krypkjeller.</p> <p><u>Tilstand</u><br/>Normal levetid for driftstekniske anlegg er 30 år +/- 10 år. Deler av anlegget er fra oppgradering på tidlig 1960-tallet og noe fra nyere tid. Anlegget fremstår generelt i tilfredsstillende stand, men noe utskifting og oppgraderinger bør foretas. Ingen synlige skader ble registrert på befaringen. Kursopplegget for lys og stikk vurderes å være i tilfredsstillende stand.</p> <p><u>Anbefalte tiltak</u><br/>Tiltak 41.1<br/>Kontroll og utskifting av gammelt utstyr.</p> |

Bilde nr. 34 Kontroll og utskifting av gammelt utstyr.

Bilde nr. 35 Kontroll og utskifting av gammelt utstyr.

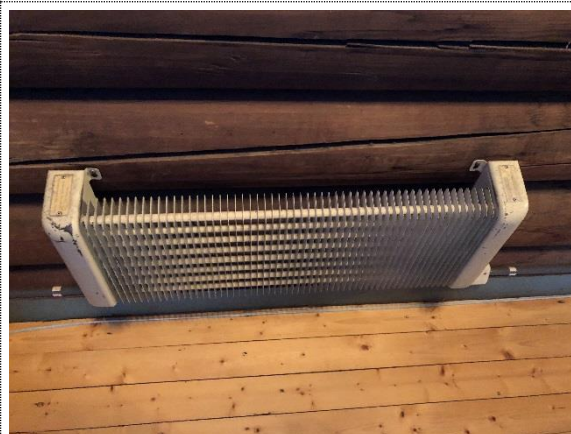
| 45 | Elvarme | <u>Beskrivelse</u><br>Oppvarmingen i hele kirken skjer med ulike elektriske ovner med sterkt varierende alder. Våpenrommet har 2 stk. moderne vegghengte konvektorovner. I langskipet er det oppvarming med gamle ribbeovner fra 1960-tallet. I teknisk rom og sakristi er det eldre panelovner.<br><br><u>Tilstand</u><br>Normal levetid for varmeovner og varmekabler er 30 år +/- 10 år. Alle varmeovnene fungerer tilfredsstillende ved befaringen, men de gamle ovnene i langskipet og sakristiet er lite effektive og er modne for utskifting. Som alternativ til eller som supplerende oppvarming av hovedskipet og galleriet så bør en varmepumpe luft-luft vurderes. Dette er medtatt som et moderniseringstiltak.<br><br><u>Anbefalte tiltak</u><br>Tiltak 45.1 Utskifting av de eldste varmeovnene.<br>Tiltak 45.2 Varmepumpe luft-luft. |

Bilde nr. 36 Utskifting av de eldste varmeovnene.

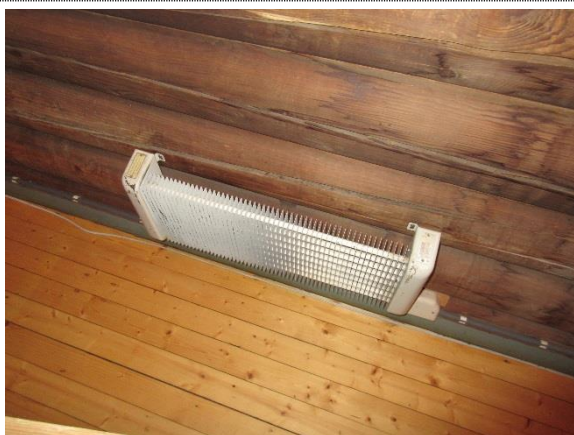
Bilde nr. 37 Gamle ribbeovner fra 1960-tallet i langskipet.

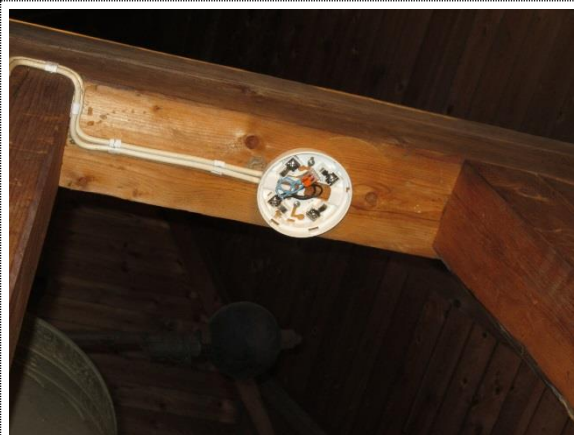
I følge omvisere foreligger det ingen pålegg fra brannvesenet i Nesodden kommune som ikke er etterkommet. Vi påpeker likevel at branndektoren i klokketårnet er demontert og at rømningsveiene ikke er optimale. Ved en brann i eller rundt hovedinngangen, er det kun en enkel dør som er merket for rømning, nemlig den fra sakristiet mot vest. Dette bør vurderes ved en eventuell rehabilitering av kirken.

| 54 | Alarm- og signalsystemer (Brannalarmanlegg) | <u>Beskrivelse</u><br>Brannvarslingsanlegg:<br>Kirken har et brannvarslingsanlegg av typen Autronica. Anlegget er av ukjent alder, med detektorer som dekker hele kirken med tårn.<br><br>Innbruddsalarmanlegg:<br>Det er installert innbruddsalarmanlegg av ukjent type og alder.<br><br><u>Tilstand</u><br>Brannvarslingsanlegg:<br>Det er ikke opplyst om feil ved anleggets sentral, men en sensor i klokketårnet er ute av funksjon. Det anbefales å istandsette alarmsystemets sensor.<br><br>Innbruddsalarmanlegg:<br>Det er ikke opplyst om problemer ved dette, antas å fungere tilfredsstillende.<br><br><u>Anbefalte tiltak</u><br>Tiltak 54.1 Istandsette/skifte sensor for brannalarm. |

Bilde nr. 38 Istandsette/skifte sensor for brannalarm, delvis demontert i klokketårnet.

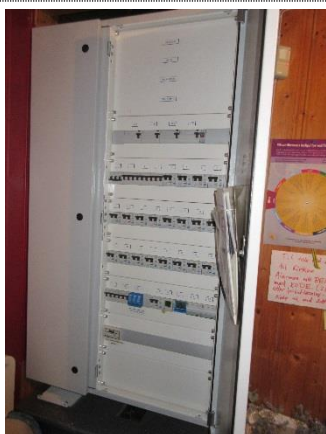
| 43 | Lavspent forsyning (fordeling) | <p><u>Beskrivelse</u><br/>Tavleskap er plassert i teknisk rom ved siden av sakristi og ble skiftet i 2015 til nytt med automatsikringer.</p> <p><u>Tilstand</u><br/>Normal levetid på hovedtavler er 30 år +/- 10 år. Hovedtavlen er godt merket, i god stand og har lang forventet restlevetid.</p> |

Bilde nr. 39 Nytt fordelerskap fra 2015 plassert i «teknisk rom».

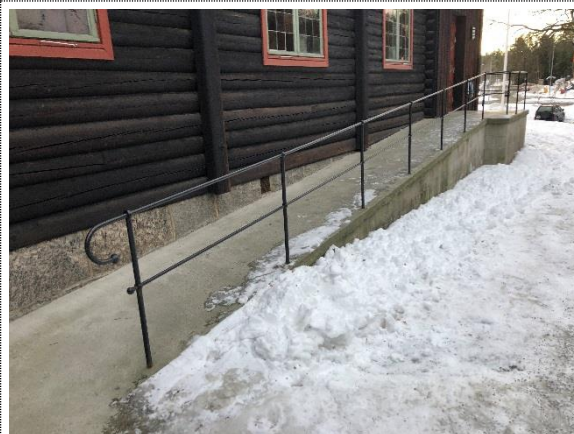
Det er etablert en betongrampe opp til våpenhuset langs kirkens vestfasade. Rampen fremstår i tilfredsstillende stand og gir rullestolbrukere tilgang til kirken. Døren inn fra rampen er to-fløyet, dvs. med et lite sidefelt som kan åpnes.

Bilde nr. 40 Rampe i betong for universelt utformet adkomst til kirken.
